RATHDOWNEY BRUG - AUSTRALIË

Ongeveer 10 jaar na de toepassing van ZINGA heeft **Queensland Rail** een inspectie uitgevoerd.

Verslag: Op 31 oktober 2013 werd de coating op 5 bruggen gecontroleerd door Glenn Duggan en Andrew Weatherburn van **ZINGA**, Juanita Taylor (Design Ingenieur) en Laurie Kathage (Burgerlijk Ingenieur) uit Queensland Rail. De bedoeling van deze controle was om de toestand van de coating na 10 jaar na te gaan, zonder enig herstelwerk gedurende die tijd. De controle werd uitgevoerd met behulp van visuele methodes en door DFD-laagdiktemetingen, genomen over de volledige diepte van de liggers in willekeurige dwarsdoorsneden. De coating werd gecontroleerd op barsten, afschilfering, oxidatie alsook op tekenen van roestvorming van het substraat en het terugkeren van roest op voorheen sterk geroeste plaatsen (inkervingen, spleten).

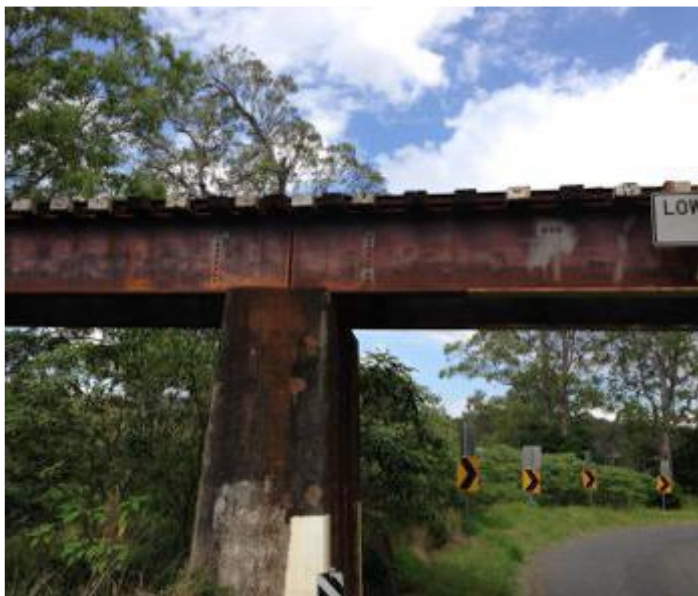
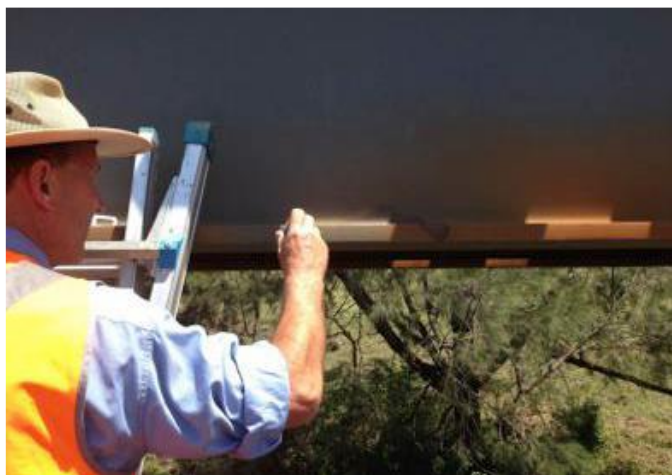
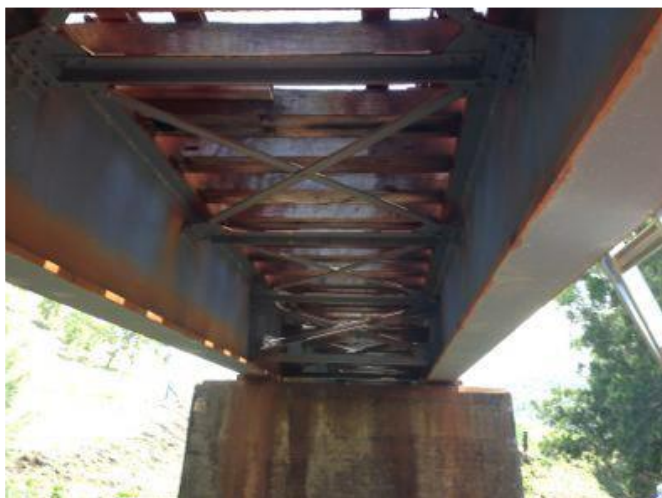
Tijdens een inspectie in Oktober 2012 was er vuil van de tannines van de dwarsbalken te bespeuren, evenals enkele roestvlekken van het onbehandeld stalen bovendek. Met een kleine reiniging werden de vlekken verwijderd en zag **ZINGA** er in perfecte conditie uit. Een aantal laagdiktemetingen werden genomen op 3 bruggen met een vast gemiddelde van 126 μm .

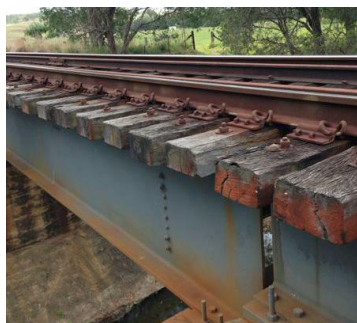
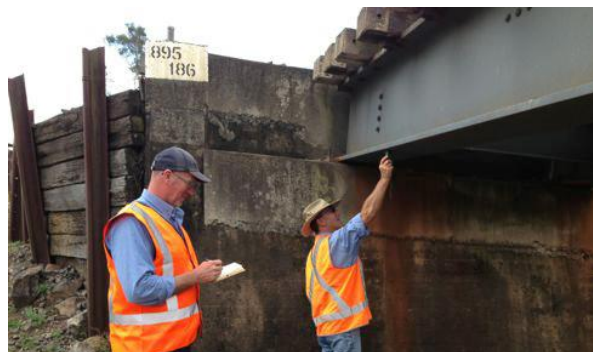
Uittreksel verslag op 1 brug aan km 892.849 – 3 overspanningen

- Coating conditie – OK. Geen herstelling noodzakelijk.
- Geen roestvorming op moeren en bouten, draden of rond de klinknagels.
- De DFD van de verflaag op de onderkant van de onderflens is 150 μm , wat typisch is, en wat aantoont dat er geen verwerking is opgetreden op deze plaatsen en dat de originele coating de minimum voorgeschreven dikte van 120 μm overschrijdt.

- De min. DFD van de coating op het lager gedeelte (buitenkant) bedraagt 180 μm , wat ofwel aantoont dat er geen verwerking is opgetreden op het verticale deel, of dat de originele coating dikker was dan de min. voorgeschreven dikte van 120 micron.

- De min. DFD van de coating op het bovenste oppervlak van de onderste balk (buitenkant) is 160 μm , wat aangeeft dat ongeveer 20 μm van de coating verweerd is gedurende die 10 jaren, nl. 2 μm per jaar, veronderstellend dat de originele DFD ongeveer 180 μm was zoals op de nabijgelegen plaats. Deze plaats wordt beschouwd als zijnde de plek waar het vlugst verwerking van de balken plaatsvindt. Indien deze graad van verwerking wordt verdergezet, wordt vermoed dat een gedeeltelijke hercoating noodzakelijk zou zijn 25 jaar later dan het initiële contract (volledige reiniging en het verven).

- Op basis van een verwachte verweringsgraad van 2 μm per jaar, wordt voorspeld dat slechts een deel van de coating zal moeten herbehandeld worden indien het verlies daalt tot 70 μm en dit 25 jaar na het aanvankelijk contract (volledige reiniging en behandeling), dwz dus over 15 jaren.
- Aangezien het toch om giswerk gaat, wordt er aanbevolen om een goede controle te doen qua onderhoudspraktijk door de laagdikte regelmatig te controleren op de meest blootgestelde secties van de overspanningen nl. binnen de 5 jaar en nadien om de 2 jaar.
- Er wordt aanbevolen dat de **ZINGA** inspectie gehouden wordt op dezelfde bruggen binnen de 5 jaren.
