LE PONT RATHDOWNEY - AUSTRALIE

Une inspection a été faite par la **Queensland Rail** environ 10 ans après l'application du **ZINGA**.

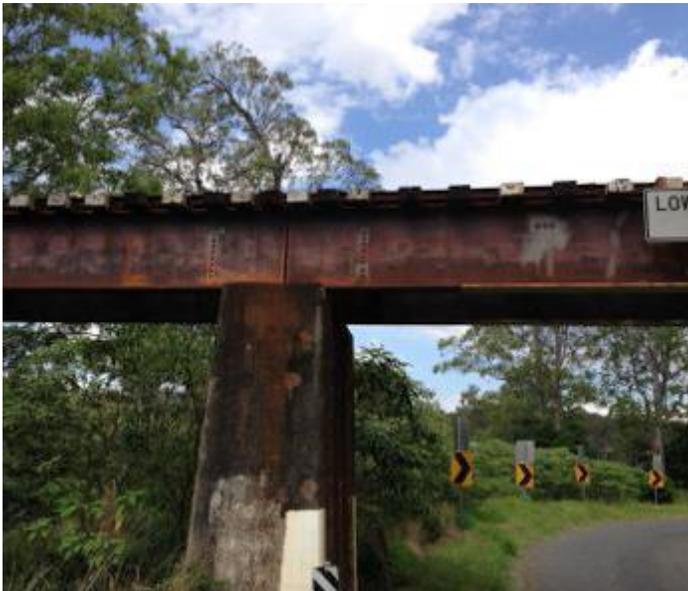
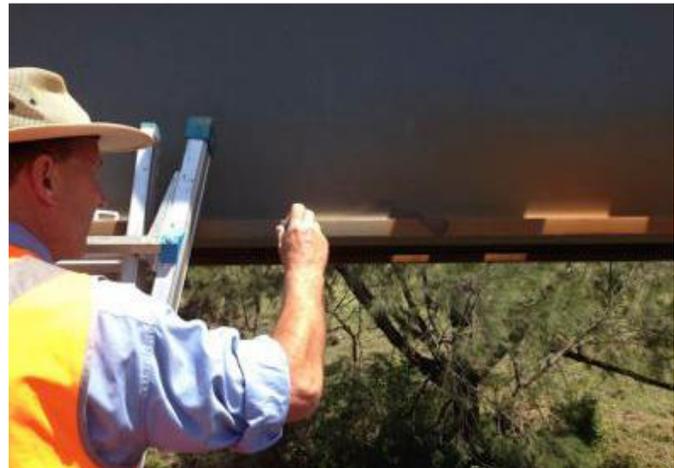
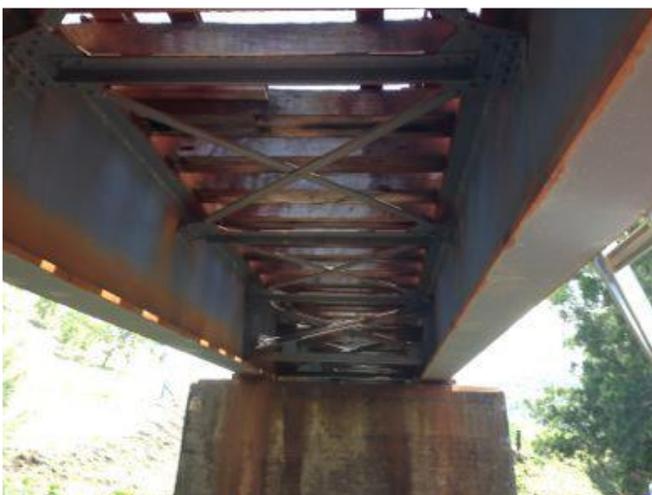
En Octobre 2012 une inspection a révélé des taches de tannins des traverses ainsi que quelques taches de rouille de l'acier non-traité au-dessus du pont. Un nettoyage rapide a démontré que le **ZINGA** était en parfait état. Quelques mesures d'épaisseurs ont été prises sur 3 ponts, donnant une moyenne d'environ 126 μm .
