DÜSSELDORF LUCHTHAVEN – DUITSLAND

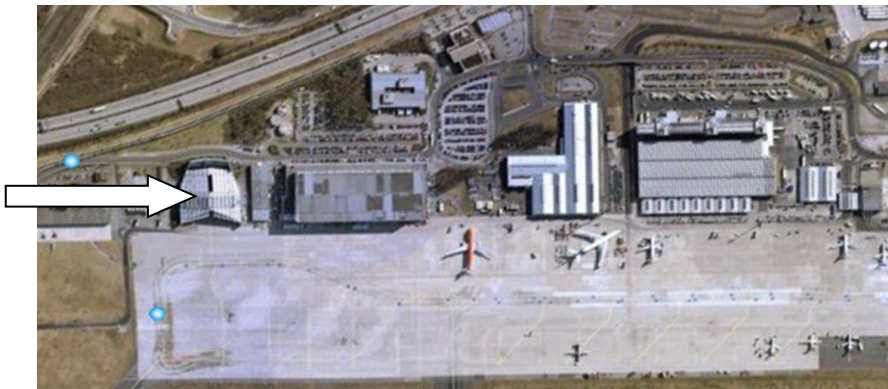
ZINGA werd in **1990** aangebracht op staalconstructies van de Luchthaven van Düsseldorf. Een hangar met een hoogte van meer dan 30 m, en die ruimte biedt voor het testen van motoren van grote commerciële vliegtuigen en waarvan de binnenkant geïsoleerd is met panelen, werd met **ZINGA** geschilderd. Tussen deze isolatiepanelen en het betonnen gebouw, bevindt zich een metalen structuur werd met **ZINGA** behandeld als uniek systeem. De aangebrachte laagdikte bedroeg 120 µm. Het bedrijf **DILLINGER STAHLBAU** voerde de werken uit.
