FORNTEIN IN PEOPLE'S PARK – DUBLIN – IERLAND

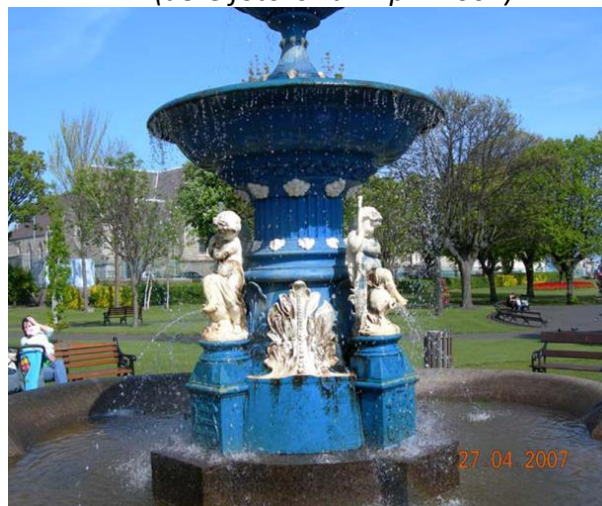
(deze foto is van April 2007)

De gietstukken van deze fonteinen werden gegoten rond 1850 in Glasgow, Schotland. Ze hebben dus een prachtige geschiedenis. De laatste opknapbeurt dateerde van kort na WO II. Hiernaast foto van één van de twee gietijzeren fonteinen in **People's Park** in Dublin die volledig werden opgeknapt in December 2007.

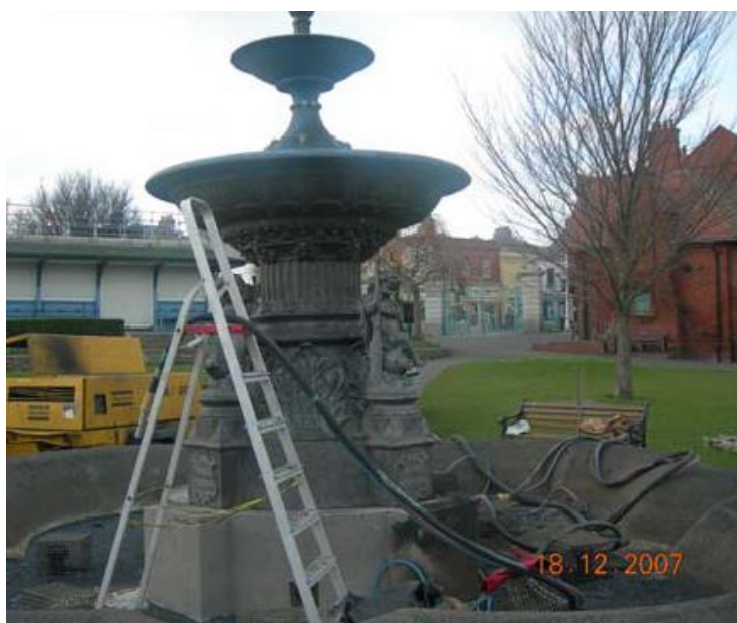
*Straalreinigen om oude verf te verwijderen.
(foto van 18-12-2007)*

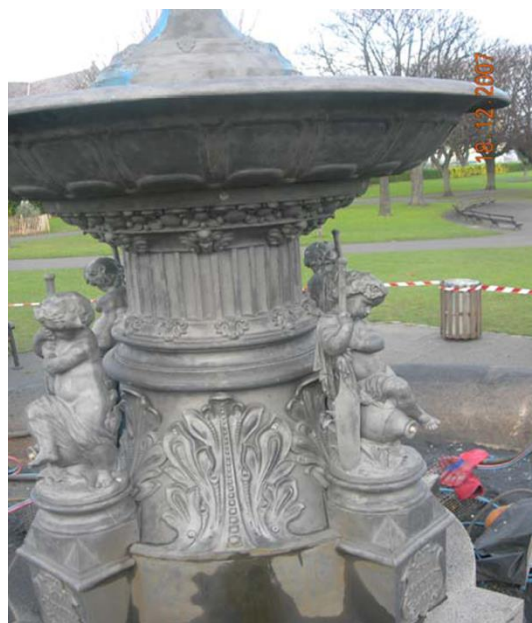
Detail van de volledig gestraalde fontein

Het gietijzer werd gestraald, nadien werden alle gaten en inkepingen opgevuld met **ZINGA** door het met een korte borstel en vervolgens werd de hele structuur met **ZINGA** en de opeenvolgende lagen gespoten.

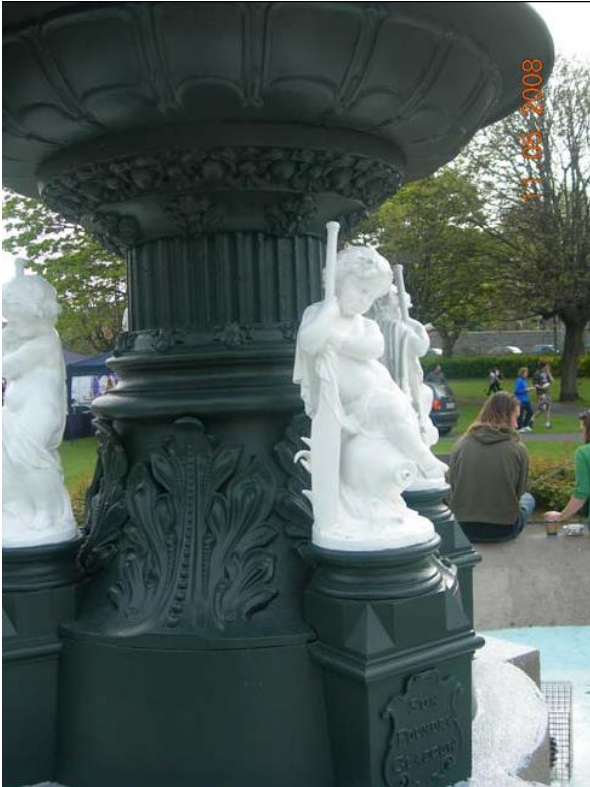
(foto links)

Het uitzicht van de eerste fontein op 11 Mei 2008 na volledige behandeling.

U merkt de witte engeltjes (merk-coating onbekend) alsook de groene chloorrubber eindlaag op het resterend gedeelte.

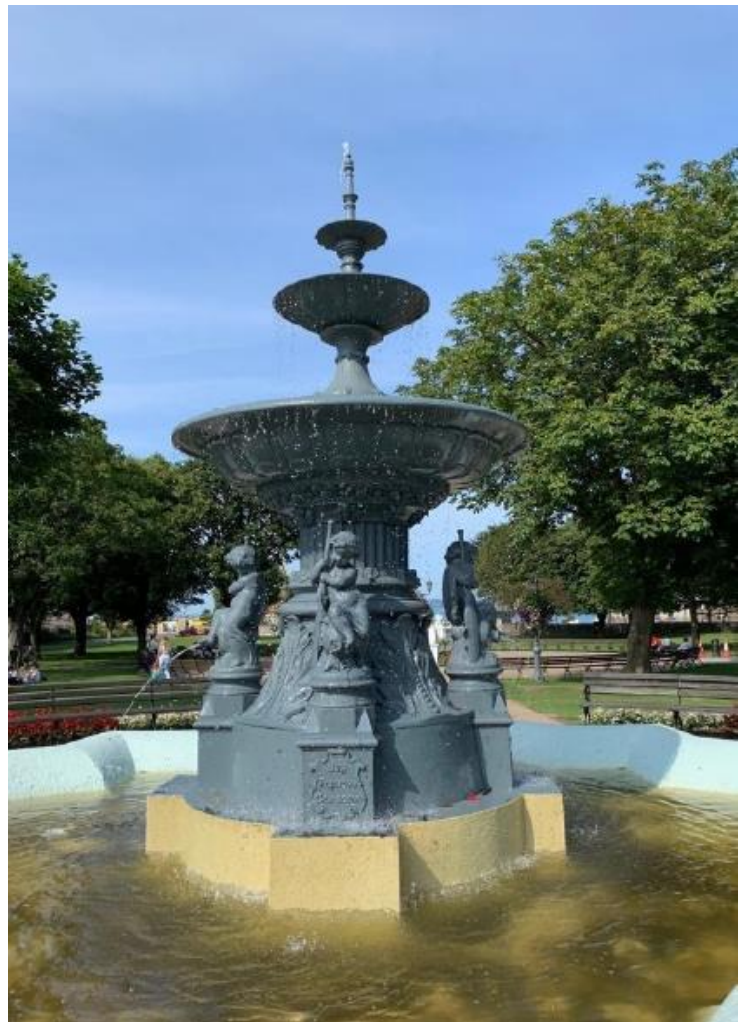
(foto rechts)

Een inspectie in Augustus 2019, hetzij **bijna 12 jaren na deze opknapbeurt**, toont aan dat de witte toplaag (van een onbekend verfmerk) op de engeltjes volledig is afgebroken.

De groene chloorrubber toplaag is na bijna 12 jaren verweerd en bijna geheel verdwenen.

Maar het resterend coating systeem, met **ZINGA** en **ZINGALUFER**, is nog altijd in perfecte staat en er werd geen enkele zichtbare corrosie vastgesteld.

Systeem: SA 2,5

ZINGA

1 x 60 µm DFD

ZINGALUFER

1 x 80 µm DFD

Chloorrubber enamel
