## STEUNPIJLERS IN ZEE - KILLYBEGS PIER MET VISFABRIEK IERLAND

De toepassing van **ZINGA** op de pijlers die de pier in de haven van Killybegs ondersteunen, werd in de zomer van 2000 aangebracht.

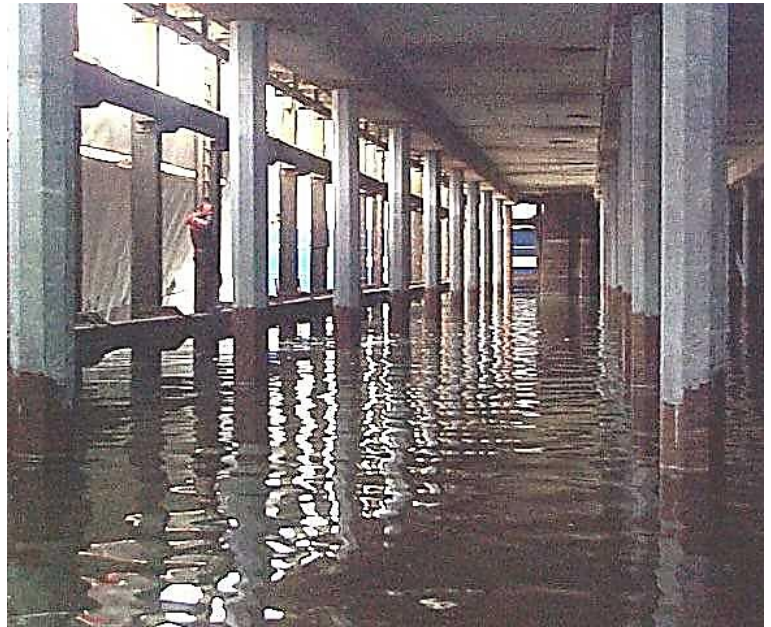
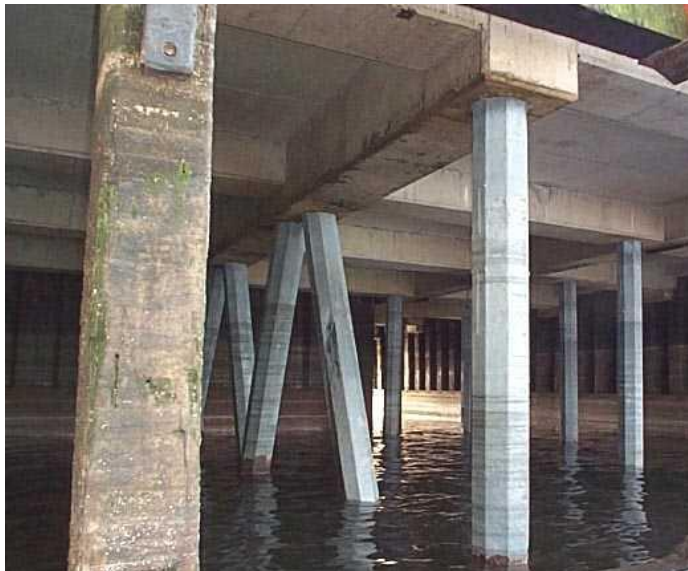
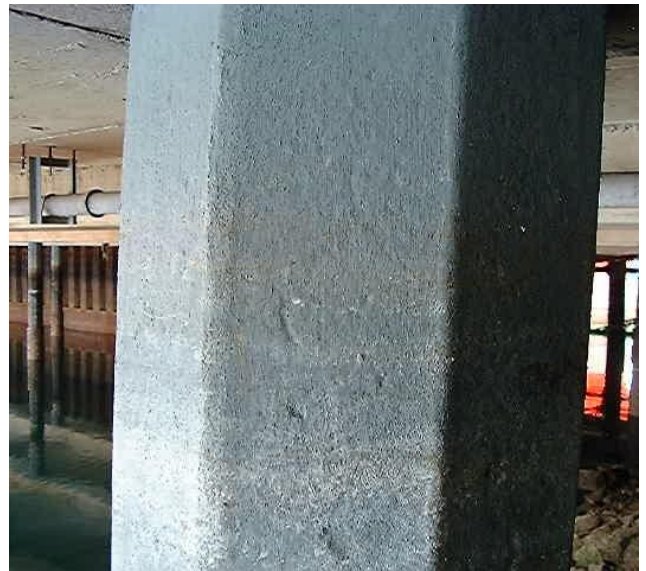
Deze foto's zijn gemaakt in Augustus 2001, hetzij één jaar na de applicatie.

De **ZINGA** zag er perfect uit en er is geen zichtbare roest.

Alle verkleuring van de pijlers wordt veroorzaakt door zeewier of vervuiling door havenwater.

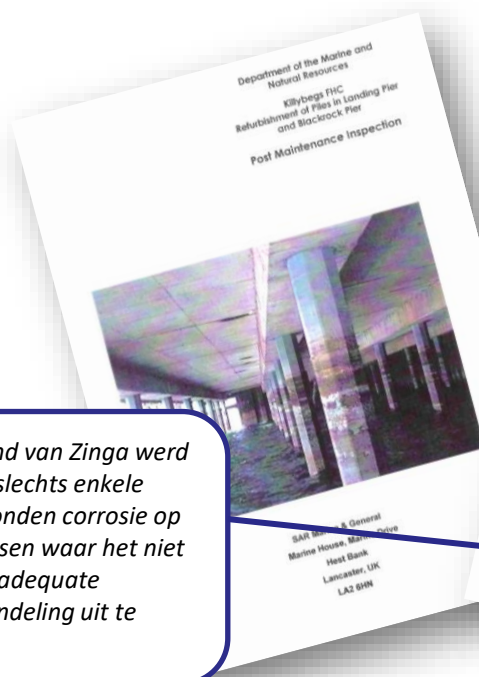
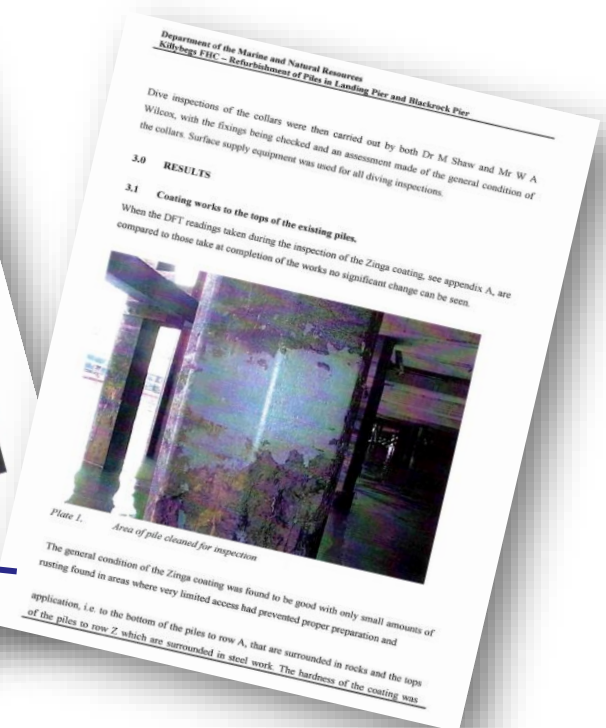
Hieronder vindt u een uittreksel uit het definitieve inspectierapport, opgesteld op 15-06-2001 door **SAR Marine & General** voor het Department of Marine and Natural Resources, dat de uitstekende conditie van de pijlers 12 maanden na toepassing beschrijft.

"De algemene toestand van Zinga werd als goed beoordeeld, slechts enkele kleine plaatsen vertoonden corrosie op ontoegankelijke plaatsen waar het niet mogelijk was om een adequate oppervlaktevoorbehandeling uit te voeren."

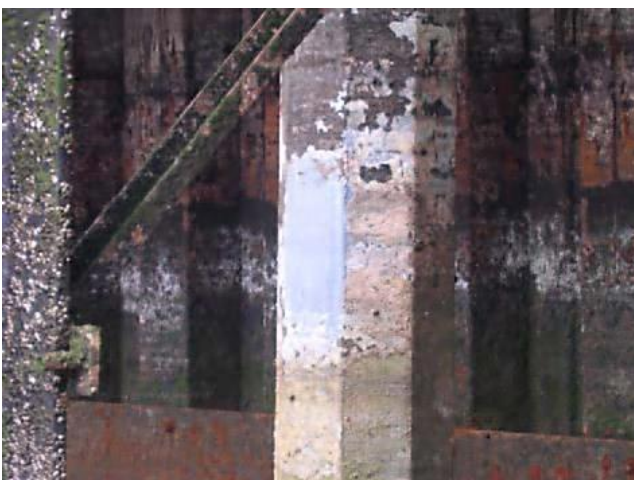
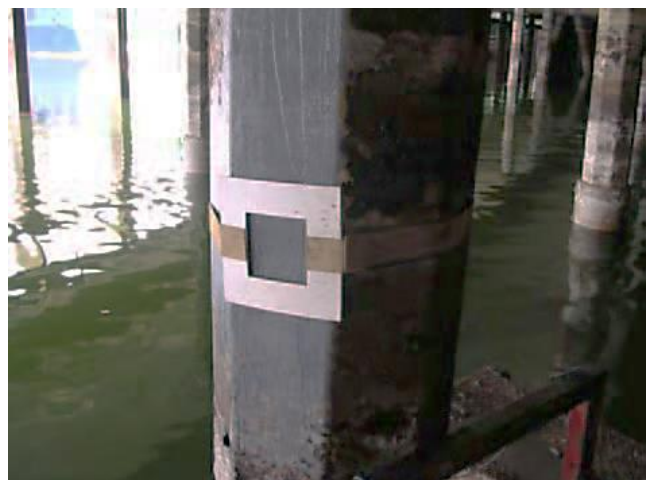
Er was geen significante verandering in de dikte van de film van **ZINGA**. Enkele kleine herstellingen moesten worden uitgevoerd aan pijlers die op het moment van aanbrengen van **ZINGA** op moeilijk bereikbare plaatsen onvoldoende voorbehandeling van het oppervlak hadden ondergaan. Hieronder leest u een uittreksel uit het inspectierapport (onderstaande foto's gemaakt tijdens deze inspectie).

Brief conclusion	See paragraph
Some minor repair work has to be done on piles with areas difficult to reach. The cleaning of the reference piles with HP (warm) water didn't give any problem. The all-over dry film thickness hasn't change significantly.

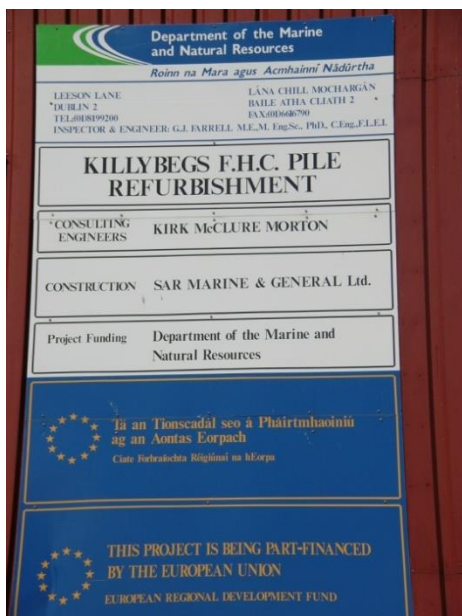
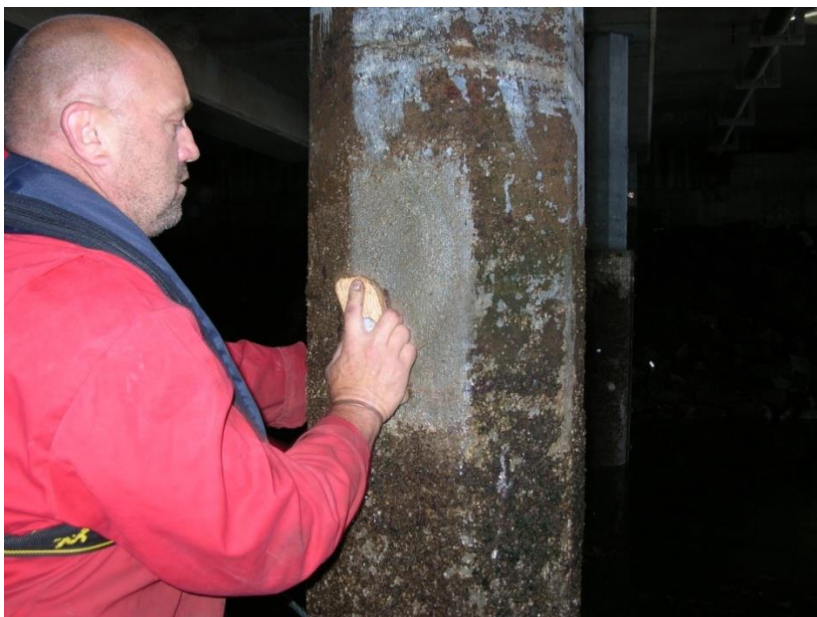
In Juni 2006, 6 jaar na applicatie en 3 jaar na de eerste inspectie, heeft SGS een tweede inspectie uitgevoerd. De conclusies waren nog steeds positief.

Brief conclusion	See paragraph
<p>The piles do not show any significant changes although the repair works after 3 years have just started recently.</p> <p>Only on some piles we find some corrosion on the upper 0,5 till 1 m. Touch-up is going on. The cleaning of the piles with nylon brushes and water doesn't cause any problem.</p> <p>The all-over dry film thickness has increased with another 11%.</p>

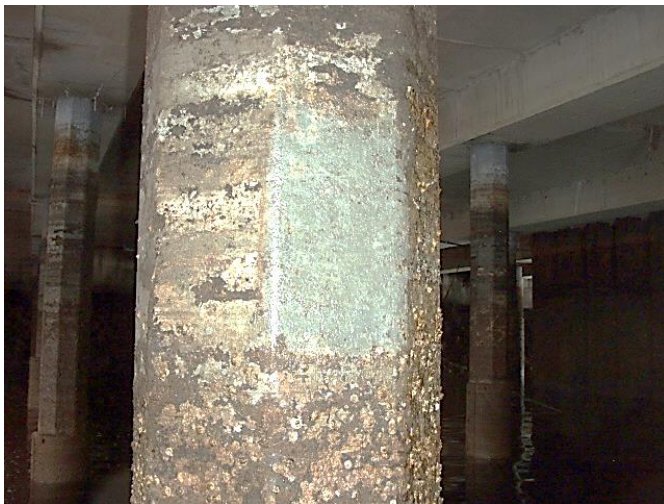
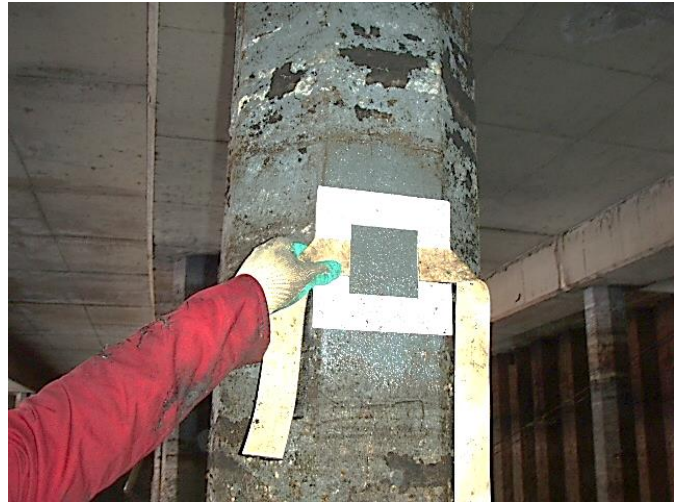
The piles didn't show any significant progress in corrosion since the last inspection in 2006 (after 6 years in service). Only on the piles at the Blackrock Pier we saw slight corrosion on the upper 0.5 to 1 m.

The touch-up done before and during the last inspection in 2006 shows some blistering. This is probably caused by remaining salts underneath. The overall thickness has not significantly changed.

The coating is at present in quite good condition; if well maintained, the system can remain in service for another 10 years.

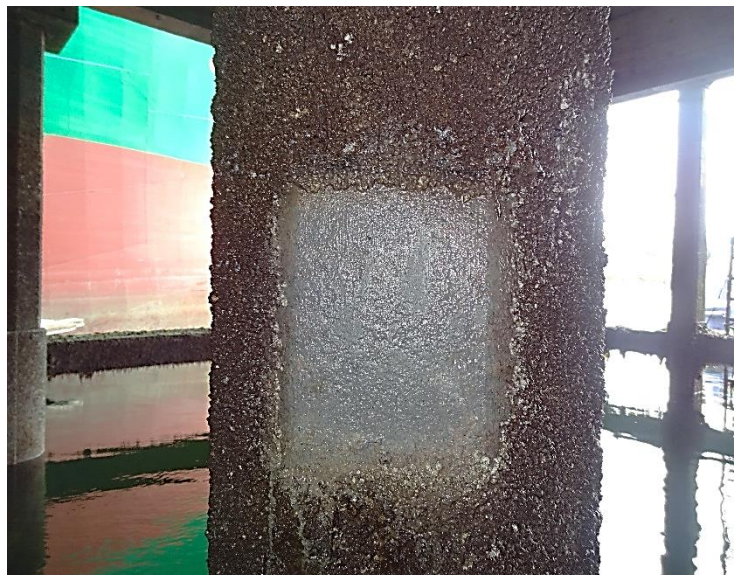
In Maart 2014, **14 jaren na de oorspronkelijke applicatie**, werden een aantal pijlers tijdens een inspectie onder hoge druk gereinigd.

De schelpen en algen op het oppervlak van de **ZINGA**-laag hadden op sommige plaatsen een dikte van meer dan 100 mm, **maar de ZINGA onder deze laag was nog steeds in perfecte staat.**
