PONT KALVØYA – BÆRUM – NORVÈGE

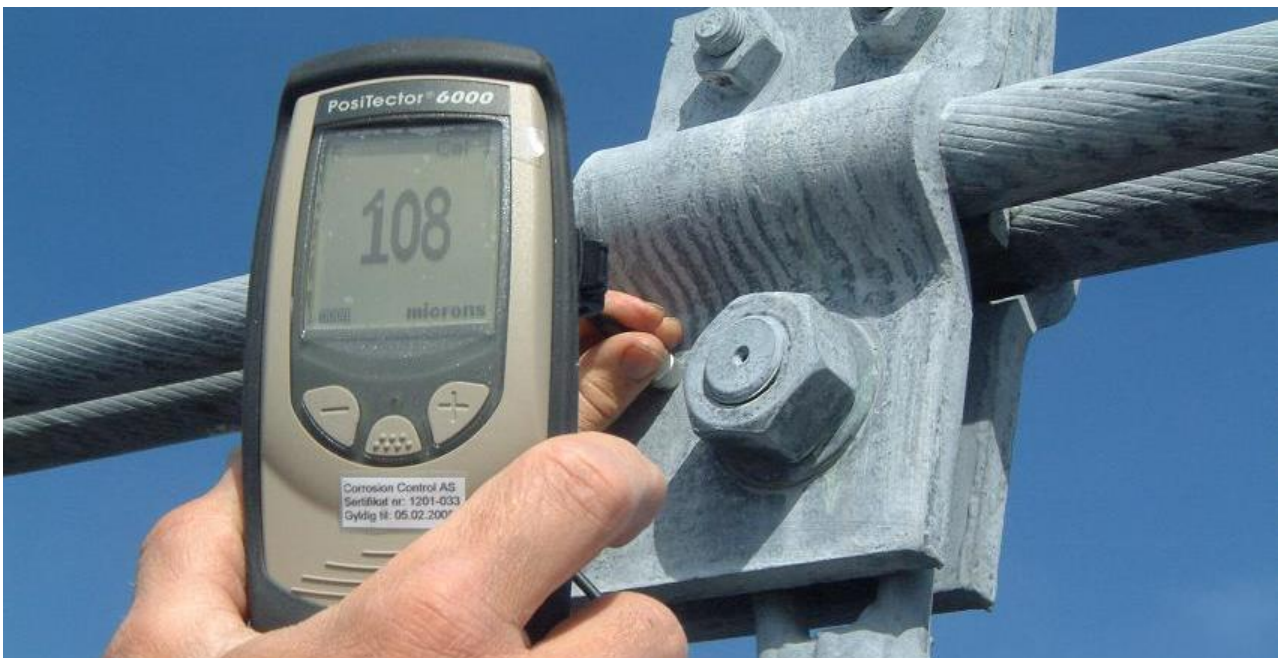
En Février 2010, soit **25 ans après l'application**, l'épaisseur de la couche de **ZINGA** sur le pont Kalvoya a été mesurée.

La perte d'épaisseur après 25 ans n'était en moyenne que d'environ 30 µm.

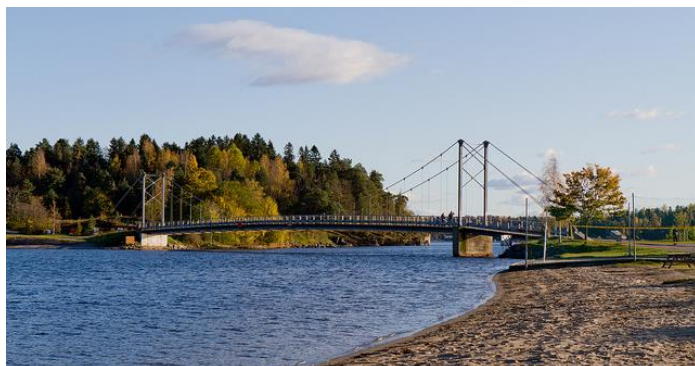
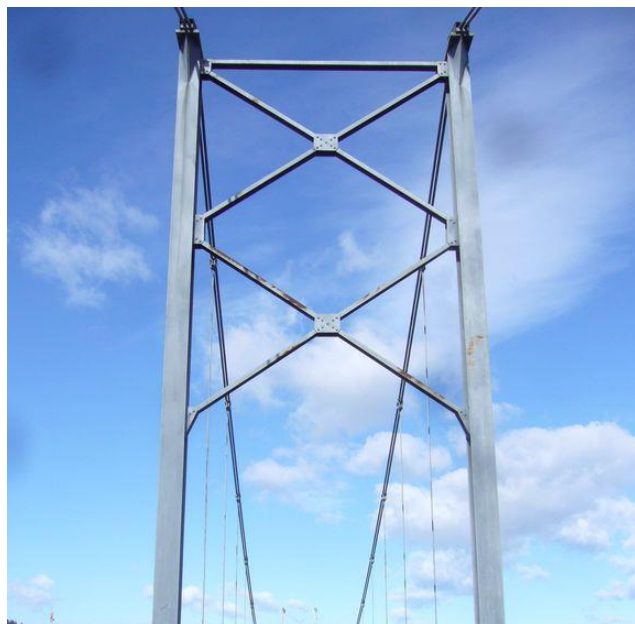
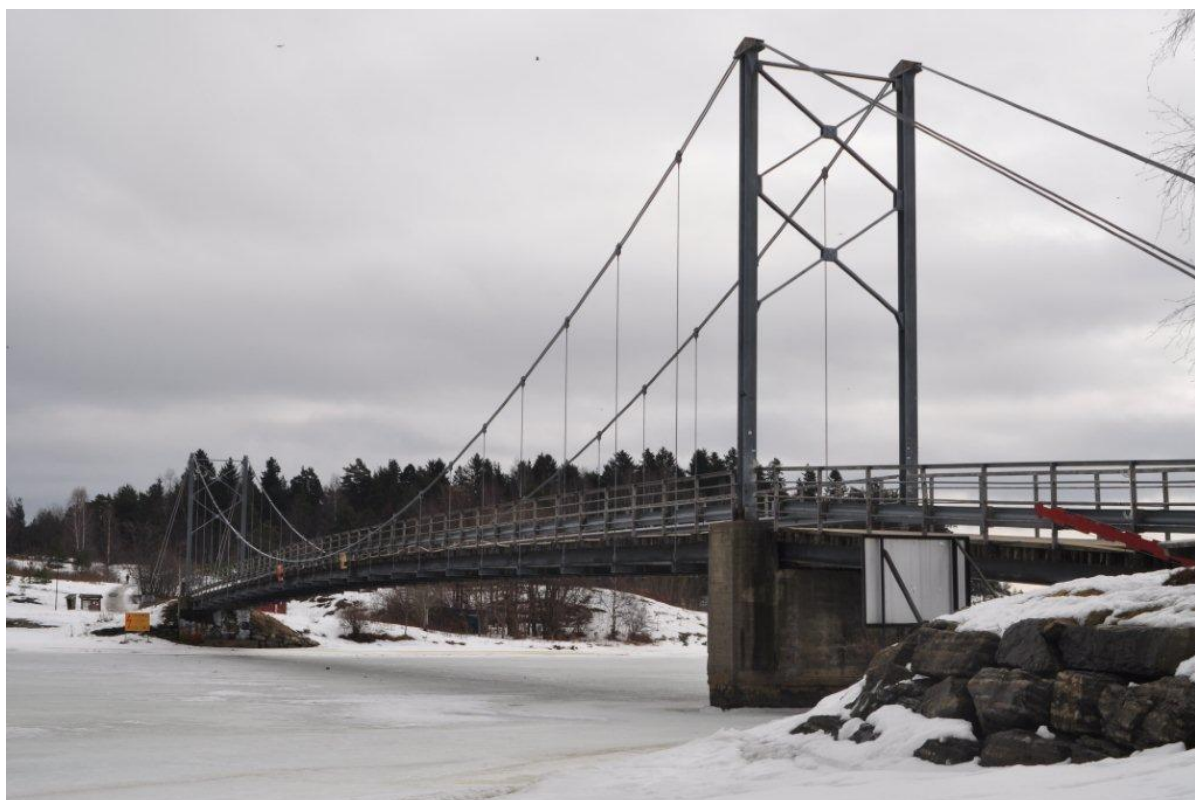
En Novembre 2011, **soit 26 ans après l'application**, une inspection a été effectuée sur le Pont Kalvøya par **Mr. Sven Ole Johnsen (inspecteur FROSIO)**.

"Bonne condition sans traces de rouille visible sur les tours, poutres, câbles, patères et les garde-corps, seulement un peu de rouille très localisée."
