CANIVEAUX SOUTERRAINS – PAYS DE GALLES – ROYAUME-UNI

Quelques vues des caniveaux sous-sols sous une nouvelle jonction pour alléger les sévères conditions d'inondation à Bangor-On-Dee, Wales.

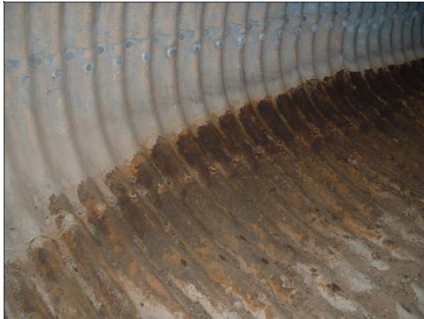
Caniveaux rouillés à cause des nitrates dans l'eau des champs.

Problème: De l'eau, remplie de nitrates, coulant des champs voisins était coincée dans les creux des caniveaux et oxydait la galvanisation à chaud à une vitesse accélérée.

Ces caniveaux étaient profondément creusés et il existait un risque de perforation.

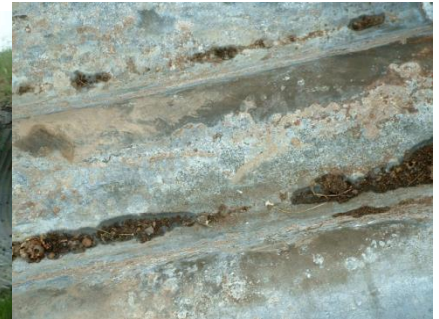
Les creux dans la galvanisation à chaud étaient très profonds
