AEROPORT de DÜSSELDORF – ALLEMAGNE

Ref: Airport Düsseldorf-Application/ Alternative to hot-dip-galvanisation & repair / ZINGA / KALTZINK HS 300
Guarantee period 10 years/ Assembly 1990/ Layer thickness of 150 microns totally/ No additional passive coating (paints) / DSD Dillinger Stahlbau GmbH

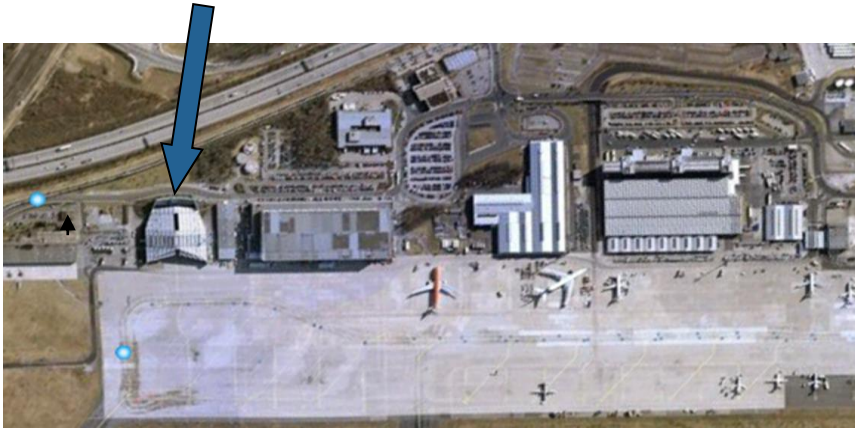
ZINGA a été appliqué sur certaines structures métalliques de l'Aéroport de Düsseldorf en 1990, notamment sur un hangar de plus de 30 m qui sert de lieu pour des tests sur des moteurs d'avions commerciaux et dans lequel la paroi interne a été isolée avec des panneaux. Entre ces panneaux d'isolation et le bâtiment en béton il y a une structure métallique qui a été complètement protégée avec du **ZINGA** comme système unique. La couche de **ZINGA** avait une épaisseur de 120 µm. La société **DILLINGER STAHLBAU** a effectué ce travail.

Après 4 ans une première inspection a eu lieu. Aucune rouille constatée. La perte en épaisseur du film était de moins de 5 µm. Sur la nouvelle galvanisation à chaud il y avait déjà une oxydation et de la rouille apparente.

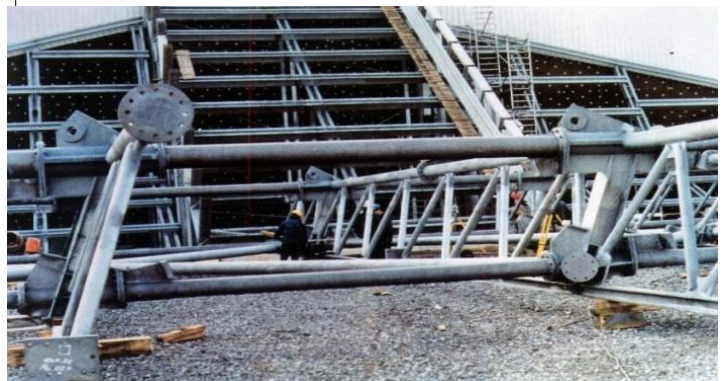
Ceci est une lettre du 27-11-1999 de l'Ingénieur Helmut Schwarz, adressée à Zingametal, confirmant que, **10 ans après l'application**, il n'y a pas eu de plaintes concernant la qualité du **ZINGA**. La diminution d'épaisseur est très lente grâce aux sels de zinc sur la surface qui forme une barrière supplémentaire ou une patine.

Système:

ZINGA

2 x 60 µm EFS

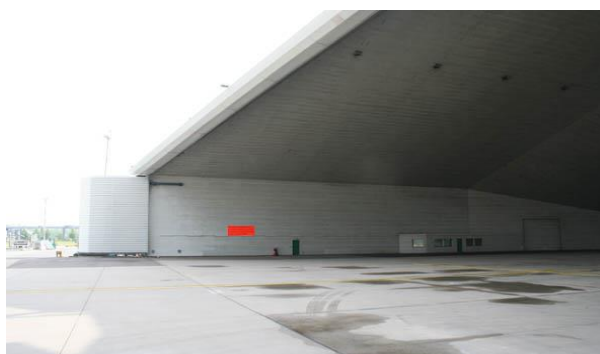
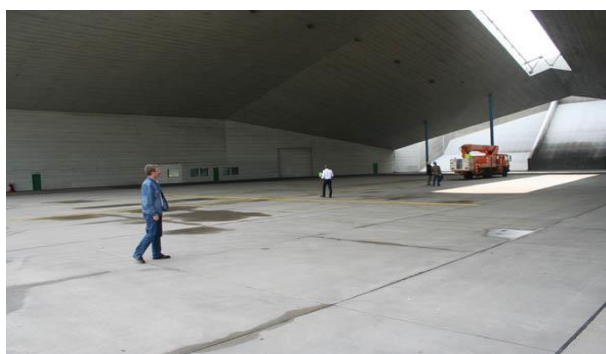
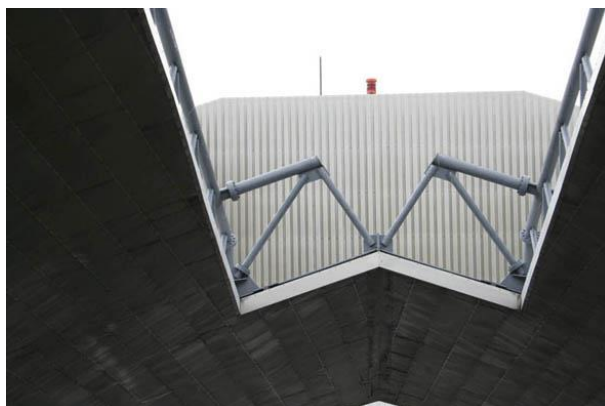
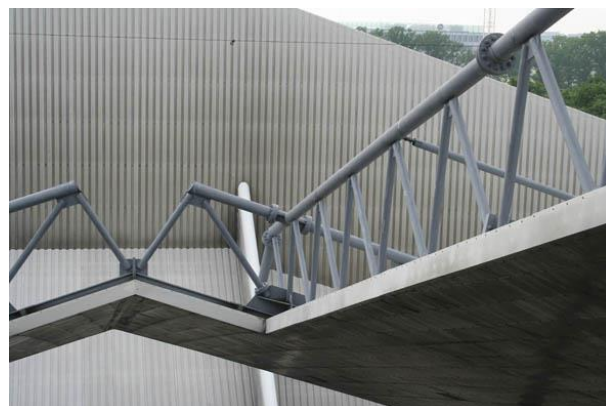
Peu avant le contrôle de la structure en présence des responsables de l'Aéroport en mai 2008: la structure métallique à l'extérieur du bâtiment et sur le toit a été peinte après une période de 10 ans de garantie, alors qu'il n'y avait pas de plaintes ou traces de corrosion. Ceci a été effectué uniquement pour des raisons esthétiques et à cause des circonstances agressives du milieu dans lequel se trouve le bâtiment.

La couche de finition est d'une couleur bleue et à base de fer micacé.

Système 2008:

ZINGA	2 x 75 µm EFS
Finition Fer Micacé local	2 x 130 µm
