DUIKERS – WALES – VERENIGD KONINKRIJK

Enkele foto's op overwelfde duikers onder een nieuw omloopkanaal in Bangor-On-Dee in Wales om zware overstromingsomstandigheden te verminderen.

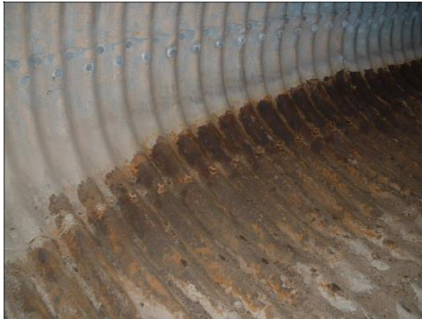
Geroeste duikers door nitraten in het veldwater.

Probleem: Water van aanpalende boerderijvelden dat vol nitraten zat, lag in de plooien van de overwelfde duikers en oxideerde het warm gegalvaniseerd zink aan een verhoogd tempo. Deze rollen waren zwaar aangetast met gevaar van perforatie.

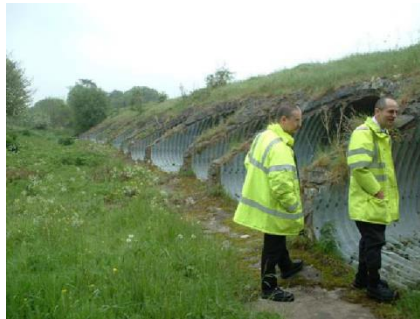
Ingenieurs van het Provinciaal Bestuur op inspectie.
