## CAPACITÉS à EAU – S/Y ADELA – ROYAUME UNI

Capacités à eau protégées au ZINGA en 1998 et à nouveau en 2006.

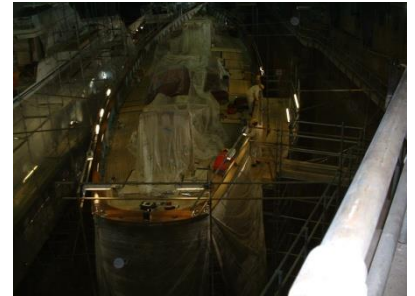
En 2006, soit 8 ans plus tard, une inspection a été effectuée sur les réservoirs d'eau. Le capitaine a jeté un rapide coup d'œil dans le réservoir et a vu que tout le zinc avait été consommé, donc les réservoirs étaient couverts de rouille. Mais une nouvelle inspection approfondie a révélé que la rouille provenait en fait de quelques zones non revêtues et était répartie uniformément sur la surface. Mais sous la rouille, il y avait encore une belle couche de **ZINGA**.
