## WATERTANKS – ZEILJACHT ADELA – VERENIGD KONINKRIJK

Water tanks behandeld met ZINGA in 1998 en nogmaals in 2006.

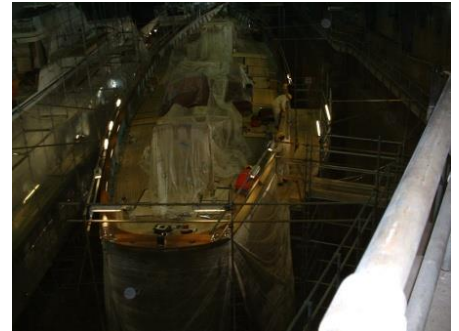
In 2006, **8 jaar later**, werd er nog een inspectie uitgevoerd op de tanks. De kapitein had vluchtig in de tank gekeken en gezien dat al het zink opgebruikt was waardoor de tanks met roest bedekt waren. Maar een meer grondige inspectie bracht aan het licht dat de roest in feite voortkwam van enkele onbehandelde plaatsen en zich verspreidde over het oppervlak met **ZINGA**, door het schommelen van de romp. Onder de roestlaag bevond zich nog steeds een mooie laag **ZINGA**!

Er waren heel wat (verborgen) ongecoate gebieden van staal en deze blootgestelde gebieden hadden het plaatselijk zink opgebruikt. De schotgaten hadden ook zeer scherpe randen en deze hadden nooit een **ZINGA** voor-laag gekregen op de scherpe randen. Degelijk gritstralen was onmogelijk onder de huidige toegangscondities. Om toegang te kunnen verkrijgen, moest men door de ruimte kruipen tussen het dek en het plafond van de passagiershut!

Er werd beslist zes toegangsgaten onder de waterlijn uit te snijden om zo een degelijke toegang voor 1 persoon en straalspuiten toe te laten. Dit werd vervolgens gedaan volgens een Lloyds' specificatie met de 6 gaten die gelijk vielen onder de waterlijn. De **ZINGA** toepassing voor dit project gebeurde door UNIPREP.
