USINE DE PAPIER – PAPIRUS - BRÉSIL

En Décembre 2010, une application test a été réalisée dans l'usine de production de papier, où les conditions intérieures sont chaudes et humides.

Un système **ZINGA** duplex (ZINGA + époxy) et un système époxy conventionnel (Époxy 2 couches).

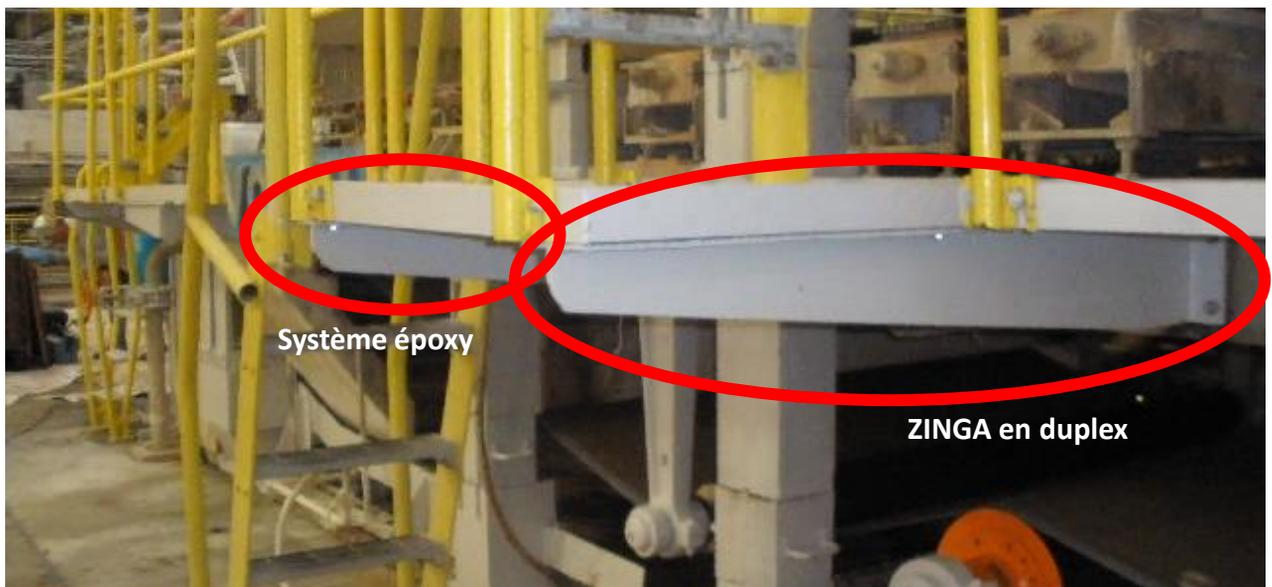
Système époxy

ZINGA en duplex

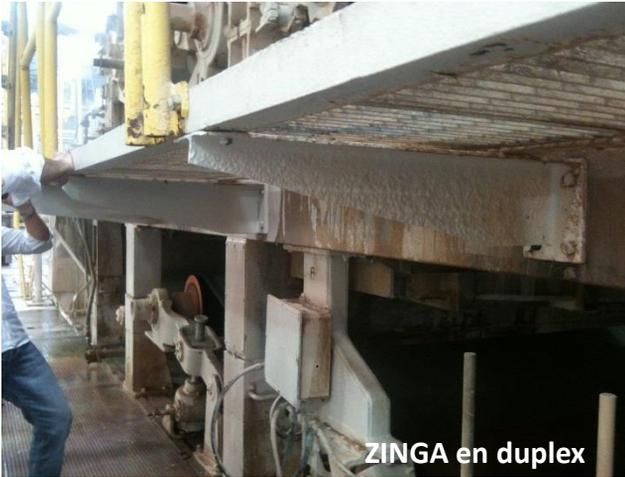
24 mois après application du **ZINGA**.

ZINGA en duplex

Après 24 mois, le système **ZINGA** n'a montré aucun signe de corrosion.
Tous les supports non traités avec **ZINGA** ont bénéficié du système **ZINGA** après 18 mois.

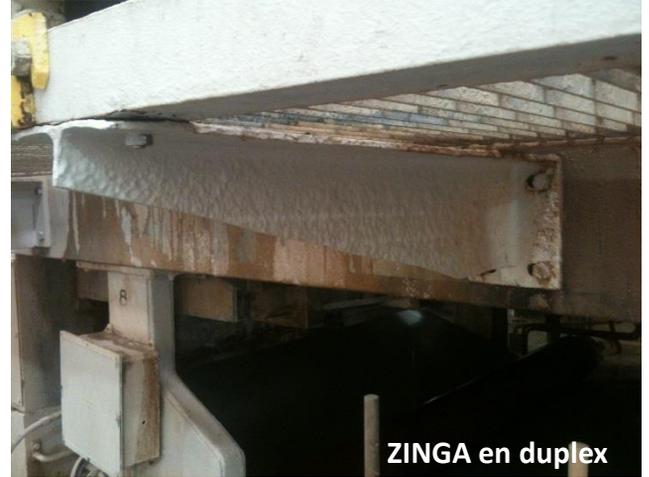
ZINGA en duplex

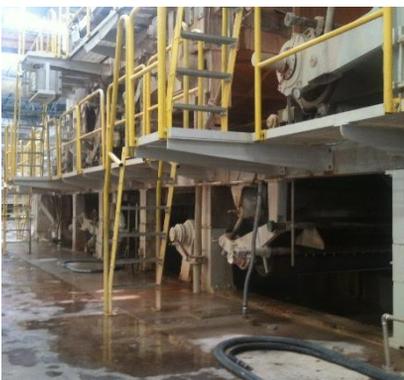
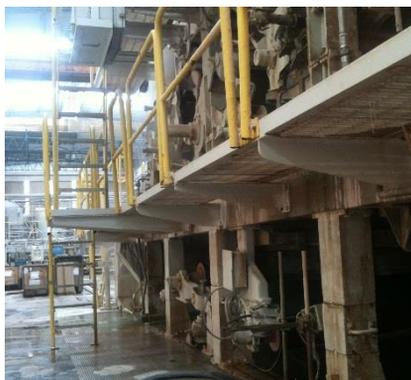
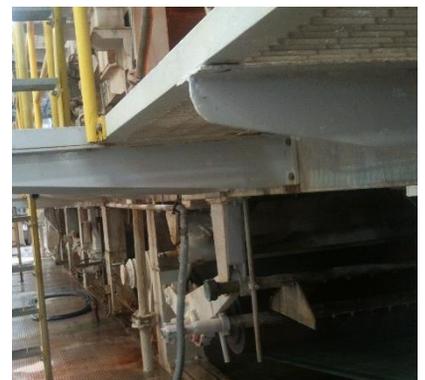
Ci-dessous: Vue d'ensemble de l'extrémité de la machine à papier, très humide (côté contrôle):
la gestion de la maintenance et de la production a adopté le **ZINGA** comme revêtement standard
pour ses machines à papier.

En 2015, soit 5 ans après l'application du test, l'équipe responsable de l'entretien a continué à conclure que **ZINGA** multipliait par 5 le temps entre les entretiens, même avec une préparation de surface inférieure à celle recommandée.

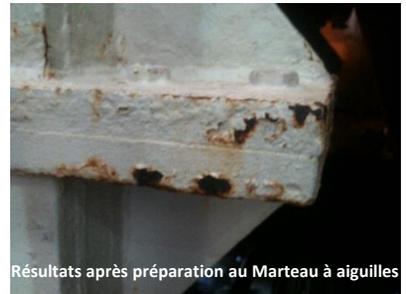
Résultats après préparation au Marteau à aiguilles

- Le traitement de surface avec un marteau à aiguilles a produit une norme insuffisante, ce qui a entraîné une éventuelle défaillance du revêtement (photo 1 à droite).

- L'équipe de maintenance a conclu que le traitement de surface souhaitable est SA2½ et un profil de rugosité supérieur à 40 µm obtenu avec un grenailage d'acier dans l'atelier, car les meilleurs résultats de performance de ce système ont été obtenus.

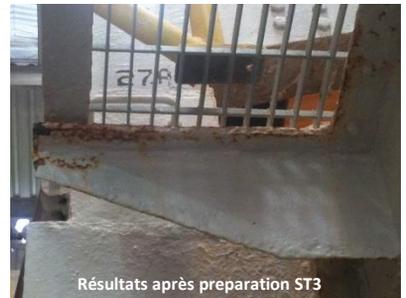
Résultats après preparation ST3

- Le traitement de surface avec des outils mécaniques dont brosse en acier a atteint la norme ST3, ce qui a donné une meilleure (mais non idéale) protection du revêtement avec très peu de points de défaillance du revêtement, une situation acceptable car il multipliait les temps entre les périodes d'entretien (photo 2 à droite).

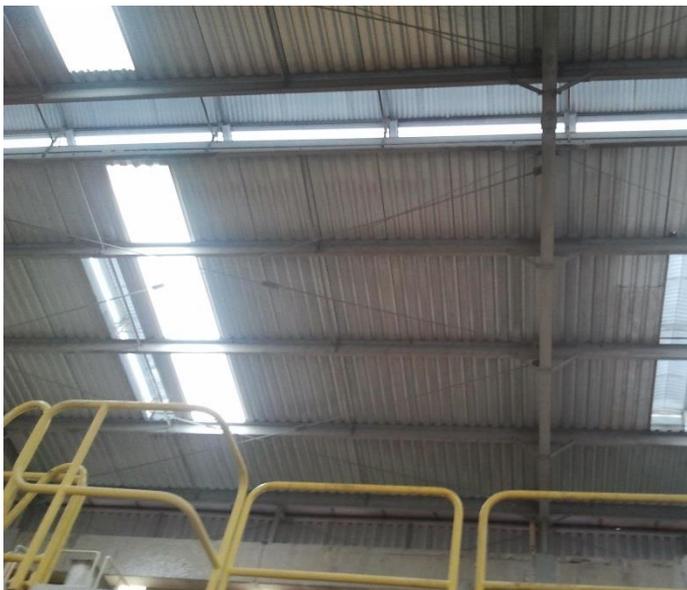
Le toit sur l'extrémité humide de la machine à papier n° 4 a été entièrement reconstruit en 2008 en utilisant une structure en acier au carbone galvanisé à chaud. En Décembre 2010, la toiture rénovée en structure galvanisée (seulement 2 ans après) a montré des signes d'oxydation. **ZINGA** a été appliqué en Décembre 2010 directement sur la galvanisation et n'a montré aucun signe de corrosion après 12 mois et après 24 mois.

En 2015, soit 5 ans plus tard, aucun entretien n'était nécessaire.
