## PARLEMENT DU QUÉBEC – CANADA

Les travaux de restauration du bâtiment du Parlement du Québec ont démarré le 5 octobre 2005. Cent dix ans s'étaient écoulés depuis l'installation de sa couronne. Le point culminant de la couronne s'élève à 52,5 mètres au-dessus du trottoir.

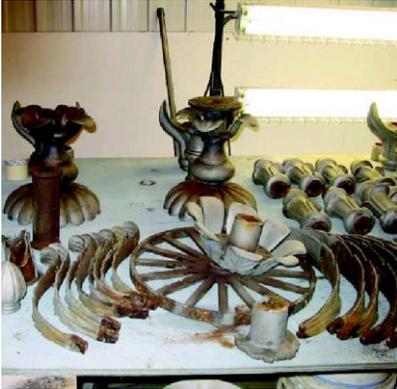
*Le décapage de la surface a permis de constater la détérioration de certains éléments.*

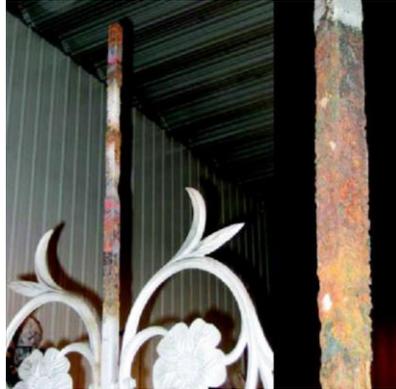
*Composantes fortement attaquées par la corrosion.*

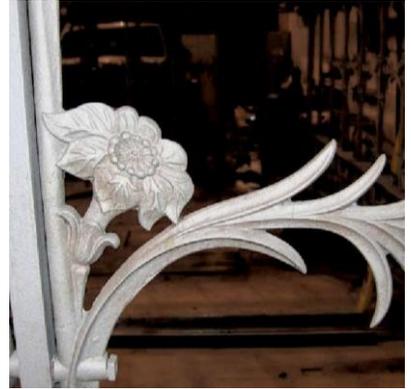
*Décapage aux microbilles de verre.*

Le travail de décapage s'est poursuivi avec des microbilles d'acier pour enlever ce qui restait de rouille, notamment dans les trous et recoins des structures.

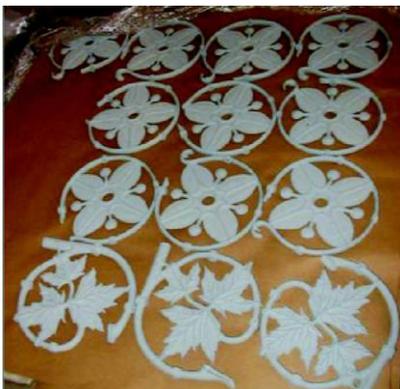
*Toutes les composantes ont été soumises à l'application du **ZINGA***

Afin d'enrayer le processus de corrosion, toutes les composantes, neuves et anciennes, ont reçu une généreuse application de zinc selon le procédé avec le film galvanisant **ZINGA**. Deux couches de peinture polyuréthane à haute performance ont ensuite été appliquées afin d'assurer à l'objet d'art une protection long terme.

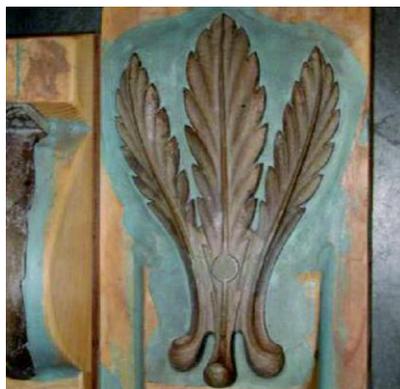
*A partir de moules, les éléments manquants ou très détériorés ont été reconstitués*

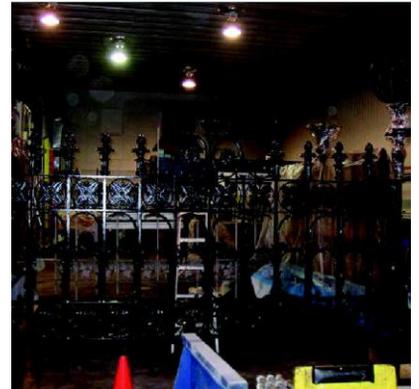
*La balustrade restaurée et peinte.*
