BOMMESTAD BRUG – NOORWEGEN

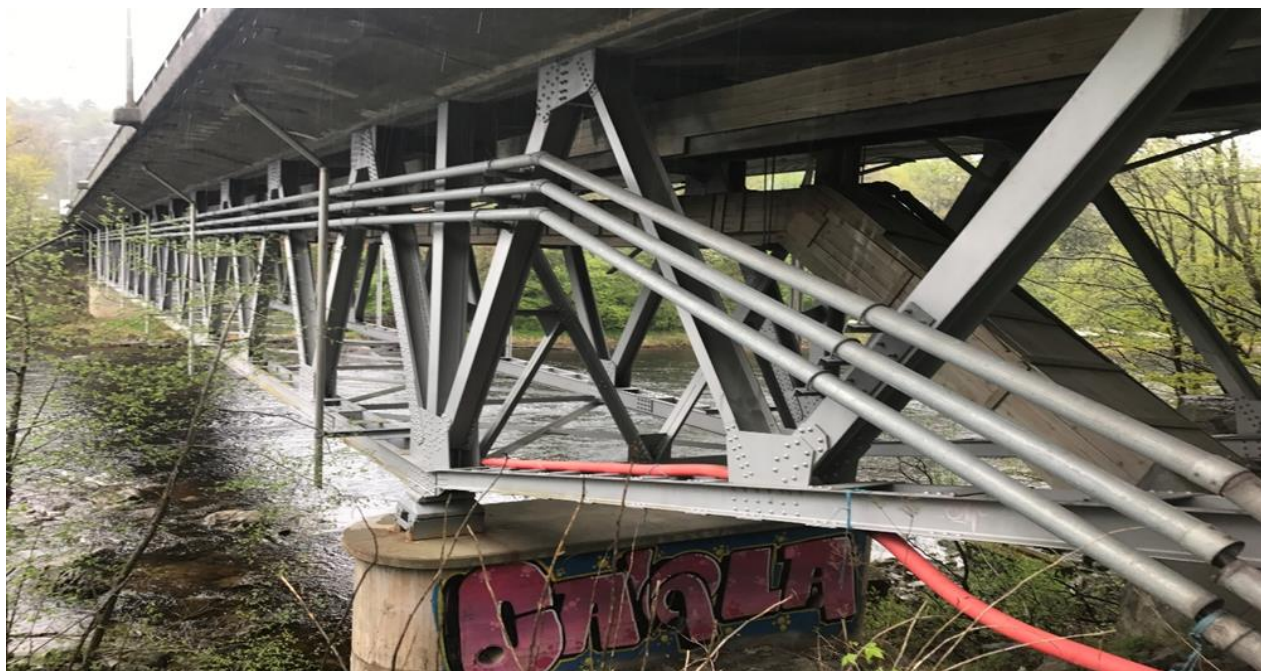
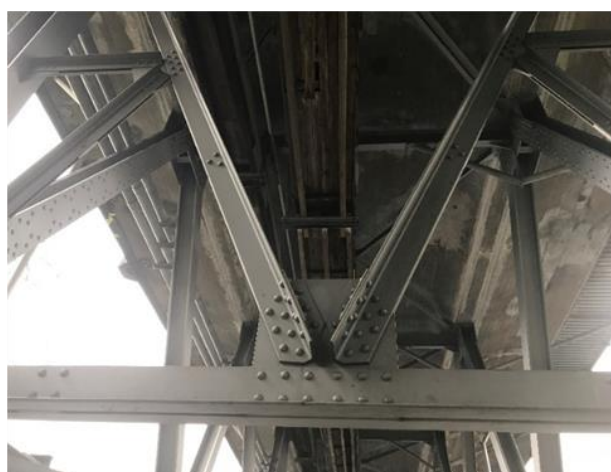
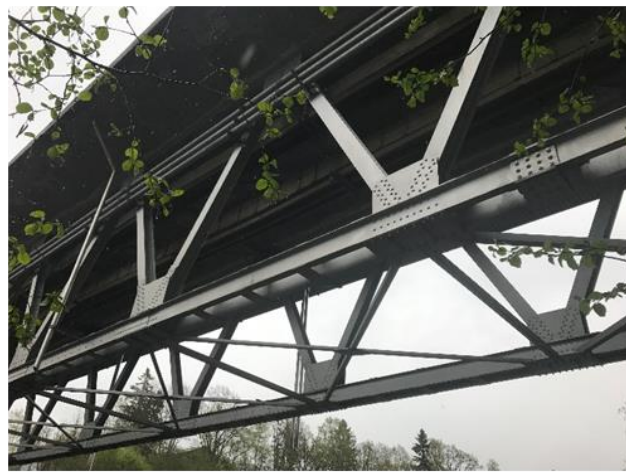
Deze foto's dateren van mei 2016, **na 15 jaar blootstelling**. Het systeem is nog steeds intact zonder enig defect. Zelfs op kritieke plaatsen zoals rond bouten en klinknagels is er nergens een spoor van verwerking te zien. Er wordt verwacht dat het systeem nog veel langer de stalen structuren zal beschermen.
