## KALVØYA BRUG - BÆRUM - NOORWEGEN

### BRIGDE TOO KALVØYA.

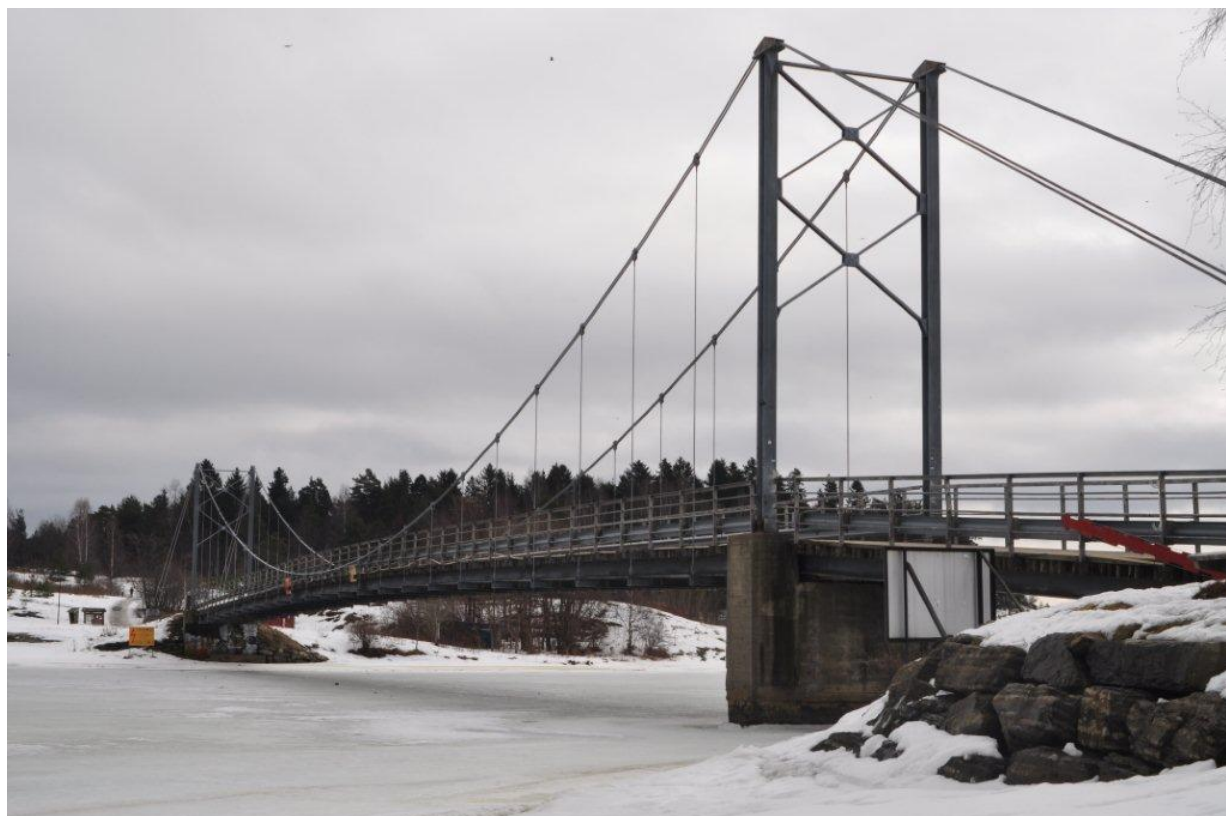
In November 2011, **hetzij 26 jaren na applicatie**, werd een inspectie op de brug uitgevoerd door **Sven Ola Johnsen (FROSIO inspecteur)**.

***"Goede staat zonder zichtbare roest op de torens, balken, kabels, hangers en brugleuningen, enkel hier en daar lokale "lichte roest".***
