MOLISSON STREET BRIDGE - AUSTRALIË

De **Molisson Street Bridge** bevindt zich in Kyneton, Noord-Victoria, Australië en heeft de laatste 100 Jaren het verkeer over de Compaspe River geregeld. Het is de eerste stalen brugconstructie die voor **VicRoads Design** met **ZINGA** werd beschermd.

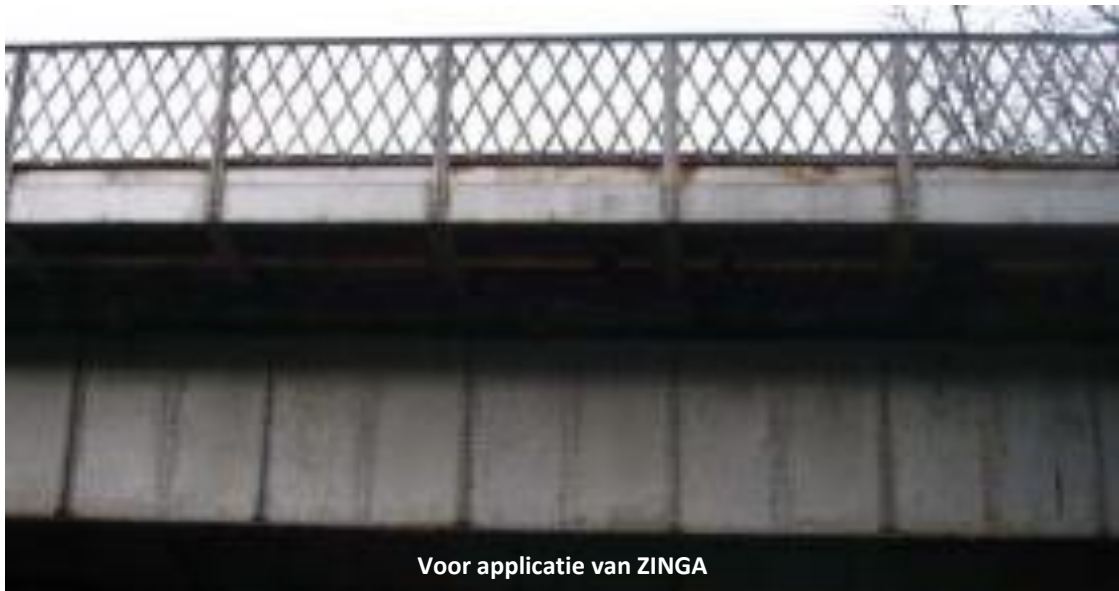
In het laatste decennium vertoonde deze brug snelle achteruitgang veroorzaakt door corrosie.

De oude coating moest door deze snelle opkomst van corrosie volledig verwijderd worden.

Voor applicatie van ZINGA

Daarom werd in Mei 2007 beslist deze brug te herstellen.

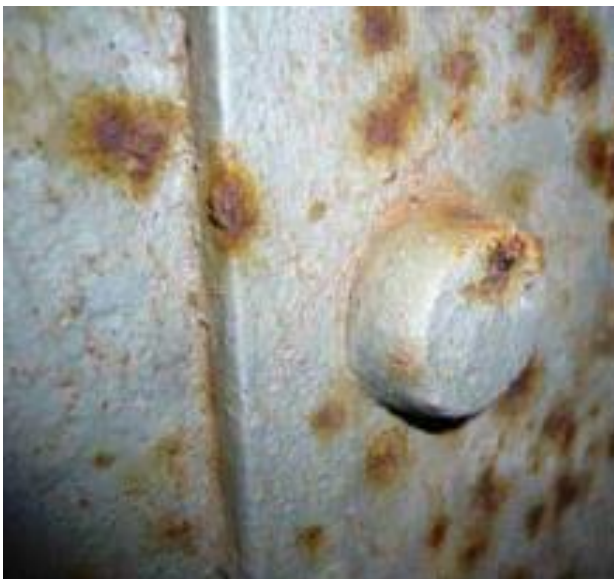
Inspectie in Mei 2007
(voor applicatie van **ZINGA**)
Merk de toegenomen balkcorrosie op.

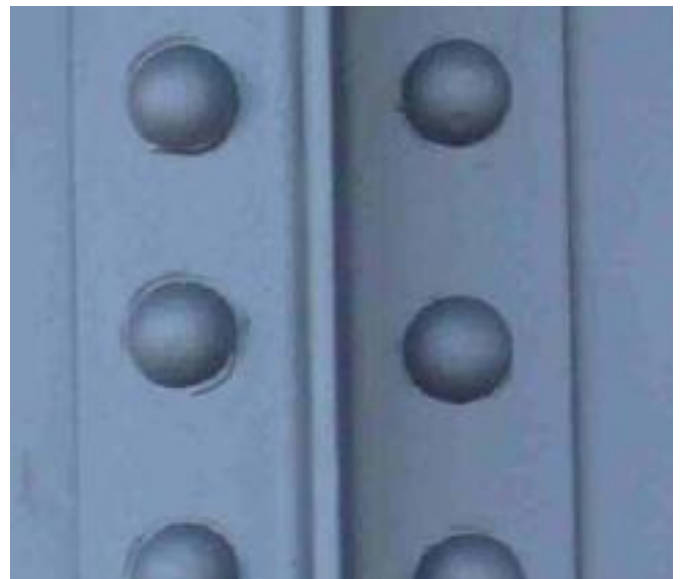
Typisch beeld van staalwerk na **ZINGA** applicatie.
Alle klinknagels, hoeken en bouten kregen een grondlaag.

ZINGA	1 x 80 µm DFD
ZINGALUFER	1 x 80 µm DFD
Alufer WR Alu	1 x 80 µm DFD

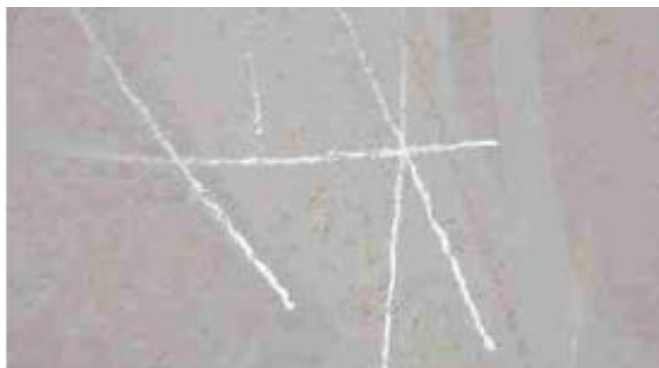
Foto toont **ZINGA** "Galvaniserende Film" gekrast met een muntstuk. Merk op: het actieve zink wordt blootgelegd

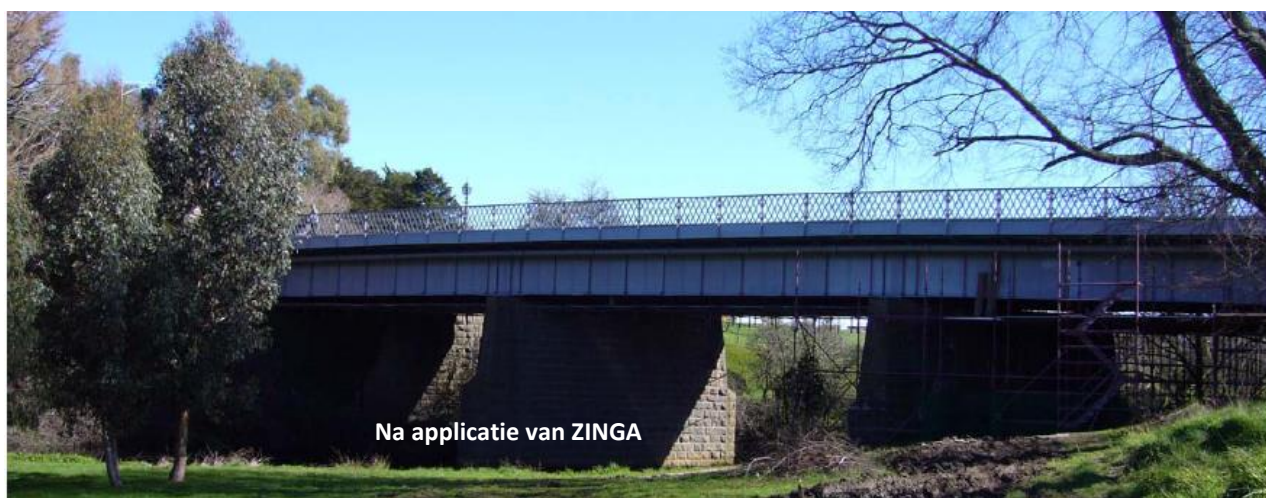
Na applicatie van ZINGA

Omdat de oude coating op loodbasis was, moest de volledige brug ingekapseld worden.
