PAPIERFABRIEK – PAPIRUS - BRAZILIË

In December 2010 werd een testtoepassing uitgevoerd in de papierfabriek, in warme en vochtige binnenruimtes.

Er werd een testgebied bepaald en twee systemen werden vergeleken:
Een **ZINGA** duplexsysteem (**ZINGA** + epoxy)
en een conventioneel epoxy systeem (2 lagen epoxy).

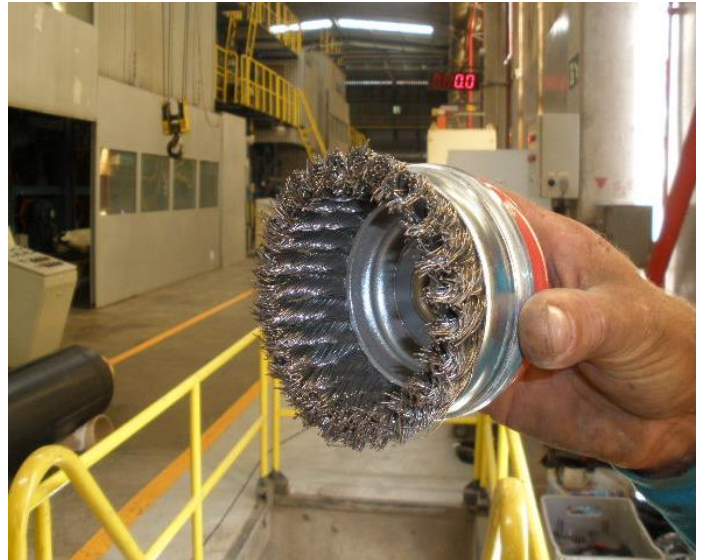
9 maanden na ZINGA applicatie.

Na 24 maanden vertoonde het **ZINGA**-systeem geen tekenen van corrosie. Alle steunen die niet met **ZINGA** waren behandeld, hebben het **ZINGA**-systeem na 18 maanden ontvangen.

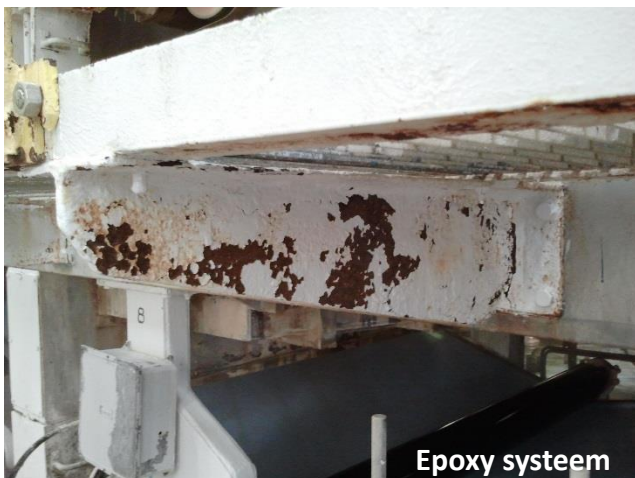
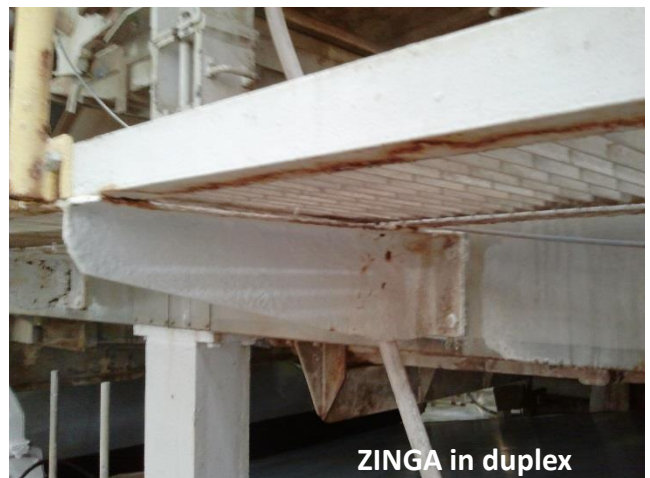
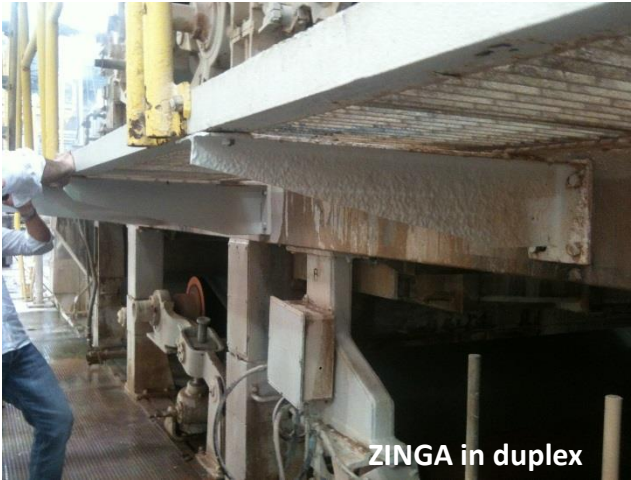
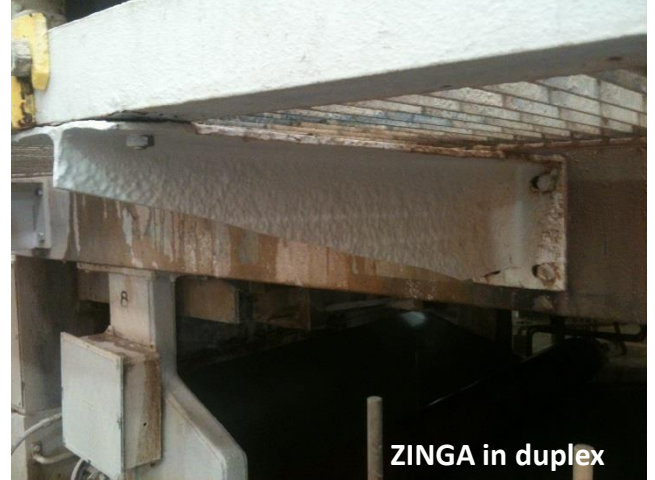
24 maanden na **ZINGA** applicatie.

De conclusie van de onderhoudsmanager was dat het **ZINGA**-systeem na 18 maanden de verwachte tijd tussen onderhoudsbeurten minimaal had verdrievoudigd.

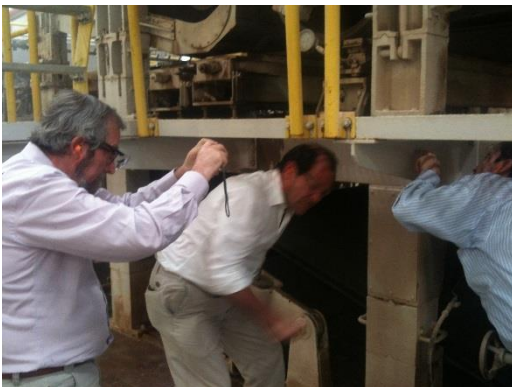
Links & Rechts:
Het **ZINGA** Team
gedurende een
inspectie
24 maanden na
applicatie in de
papierfabriek.

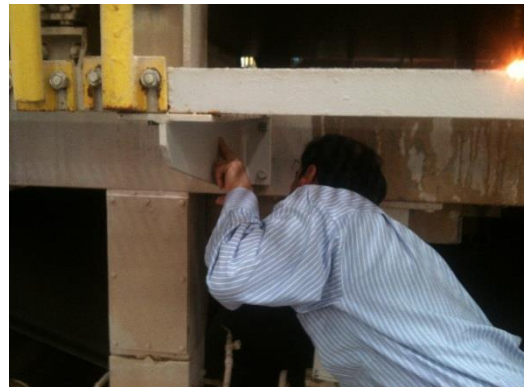
Onder: Algemeen overzicht van het natte uiteinde van de papiermachine (bedieningszijde) ; het onderhouds- en productiepersoneel heeft **ZINGA** als standaard coating voor hun papiermachines goedgekeurd.

Het dak boven het natte uiteinde van papiermachine # 4 werd in 2008 volledig herbouwd met behulp van een HDG-koolstofstalen structuur. In december 2010 vertoonde het vernieuwde dak met verzinkte constructie (pas na 2 jaren) tekenen van oxidatie. **ZINGA** werd in December 2010 rechtstreeks op galvanisatie aangebracht en vertoonde na 12 maanden en na 24 maanden geen tekenen van corrosie. **In 2015, hetzij 5 jaren later**, was er geen onderhoud nodig.

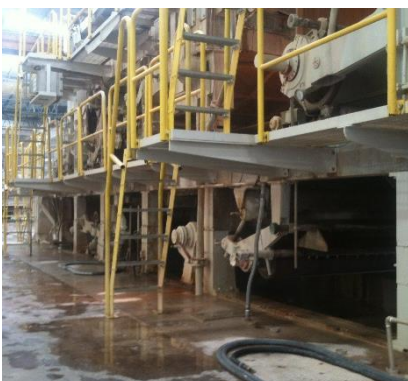
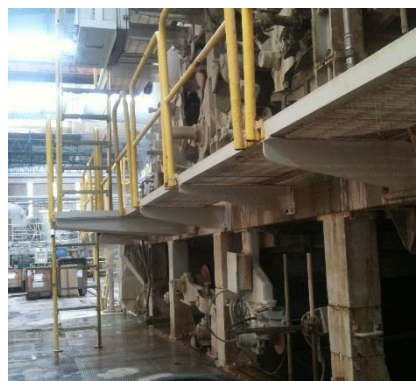
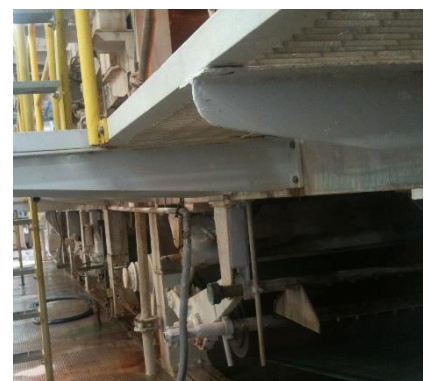
In 2015, **5 jaar na de testtoepassing**, bleef de onderhoudsploeg concluderen dat **ZINGA** de tijd tussen onderhoudsbeurten met 5 vermenigvuldigde, zelfs met een minder dan aanbevolen oppervlaktevoorbehandeling.

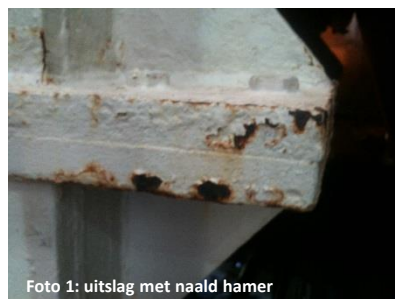
Foto 1: uitslag met naald hamer

- Het onderhoudsteam concludeerde dat de gewenste oppervlaktebehandeling SA2½ is en een ruwheidsprofiel van meer dan 40 µm, verkregen met staalgritstralen in de workshop, aangezien de beste resultaten van de systeemprestaties werden verkregen.
- Oppervlakte voorbehandeling met naaldhamer leverde onvoldoende standaard op, wat uiteindelijk resulteerde in het falen van de coating (foto 1 rechts).
- Oppervlaktebehandeling met mechanisch gereedschap met stalen borstel bereikte ST3-norm, wat resulteerde in een betere (niet de beste) coatingbescherming met zeer weinig uitvalpunten, een acceptabele situatie omdat het de tijd tussen onderhoudsbeurten vermenigvuldigde (foto 2 rechts).
