BOGIE DE TRAIN – CAMRAIL – CAMEROUN

Une partie d'un bogie de train a été protégé au ZINGA.

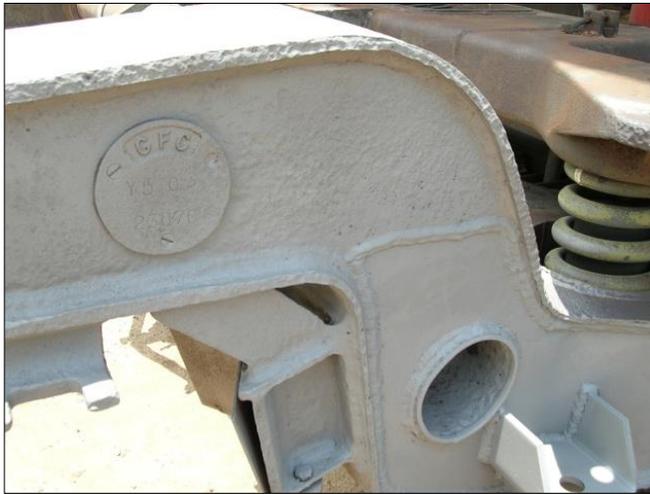
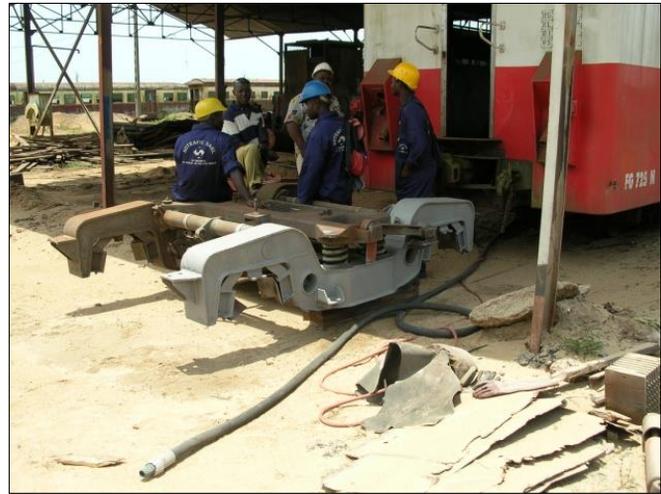
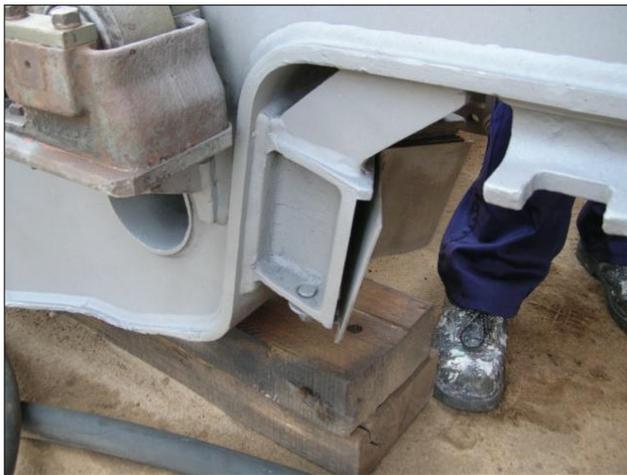
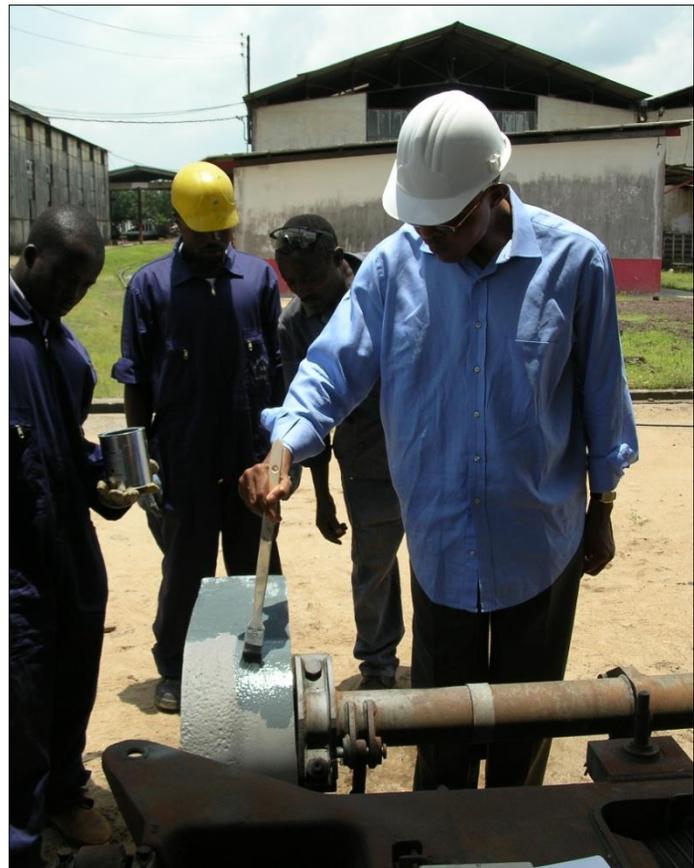
Problème: rouille suite aux urines des passagers

Rugosité: Rz = 50 à 65 µm

Préparation de surface:

Nettoyage à eau HP

Sablage SA 2,5

ZINGA

3 x 60 µm EFS
