SILO'S – EWOS CHILE – CHILI

In Juni 2009, besloot de firma **EWOS CHILE Ltda** om 4 van hun gegalvaniseerde silo's ('Planta Coronel') te herstellen die aangetast waren door verbrandingsgassen.

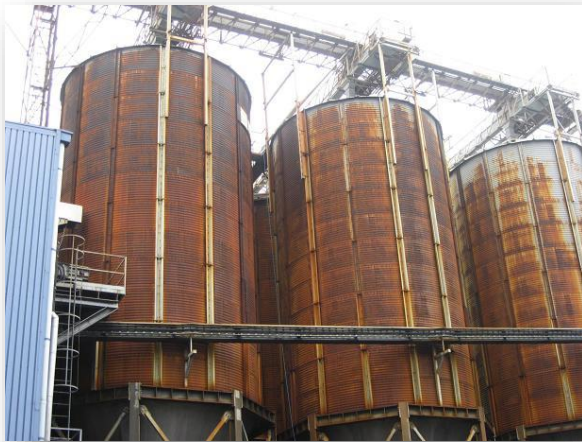
Voor **ZINGA** applicatie

De klant besloot twee lagen van elk 60 µm **ZINGA** aan te brengen op de meest kritieke punten (contact met de gassen) en één laag van 60 µm **ZINGA** op de achterkant met als doel de originele galvanisatie te herladen en de kathodische bescherming te vrijwaren.

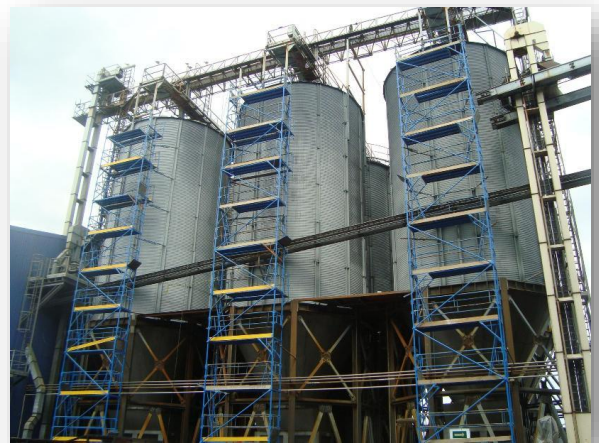
Tijdens **ZINGA** applicatie

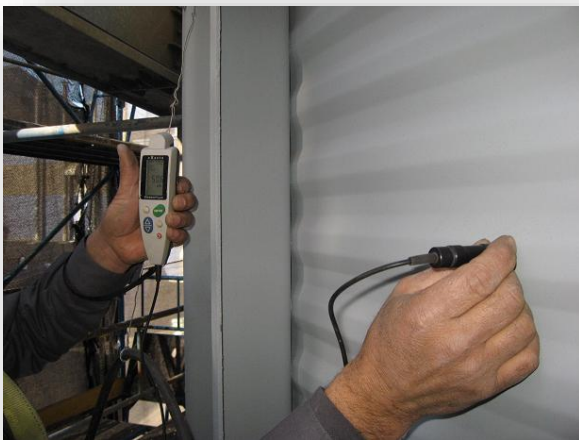
Inspectie

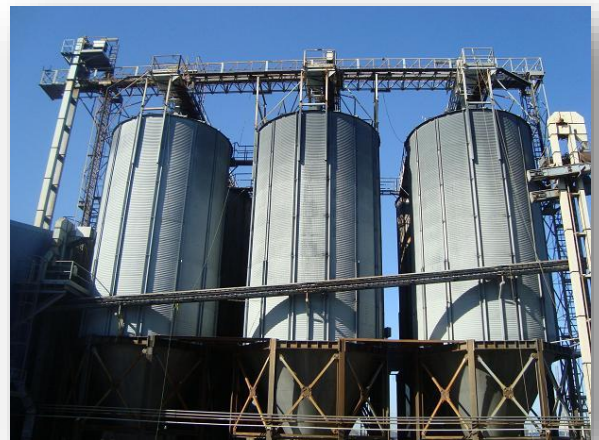
Na **ZINGA** applicatie

Meest kritieke gebieden: ZINGA

2 x 60 µm DFD

ZINGA

1 x 60 µm DFD
