## ELCTRISCHE CENTRALE van SLAVETICE TSJECHISCHE REPUBLIEK

**ZINGA** werd aangebracht op de masten van de **electriciteits-centrale van Slavetice** om de **Atmofix-anticorrosiebescherming** te herstellen die het voortijdig liet afweten. **ZINGA** werd voornamelijk toegepast in de tussenruimte van staalplaten.

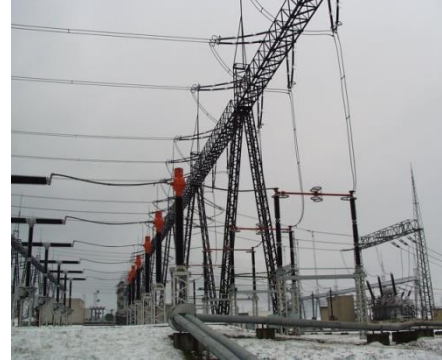
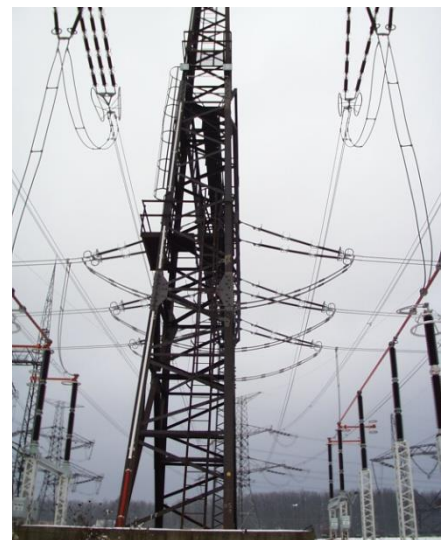
HS-Elastcom  
ou Rezdico  
(bruine kleur)

**ZINGA** op en  
onder alle  
platen

Atmofix

**ZINGA** is op sommige voegen bedekt met HS-Elastcom of Rezdico Tsjechische verf. Deze verven waren niet bedoeld om te worden gebruikt als anticorrosiebescherming, maar alleen om dezelfde kleur te hebben als het **Atmofix**-product.

De corrosie tussen de 2 lagen veroorzaakte een zodanige druk dat de bouten faalden. **ZINGA** werd ook aangebracht op de buitenste delen van de platen. De overige zwarte vlakken zijn nog bedekt met de oude **Atmofix**-bescherm laag. De applicatie **ZINGA** startte in 2000 en eindigde in 2002.

Deze foto's zijn gemaakt tijdens een inspectie in Januari 2003.

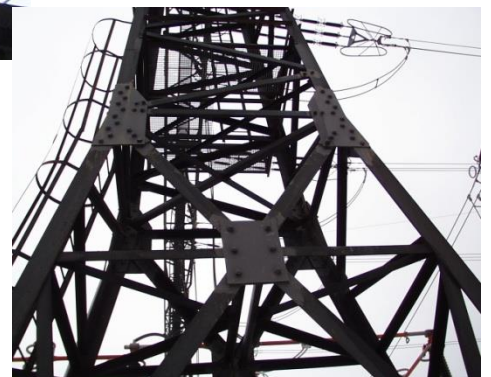
Systeem:

**ZINGA**      2 x 40 µm DFD
