OPSLAGTANK – STROM- UND HAFENBAU HAMBURG HAVENBEDRIJF – DUITSLAND

In 1989 werd een olieopslagtank door het ingenieursbureau van **Strom- und Hafenbau Hamburg (Hamburgse Havenautoriteiten)** met **ZINGA** behandeld.

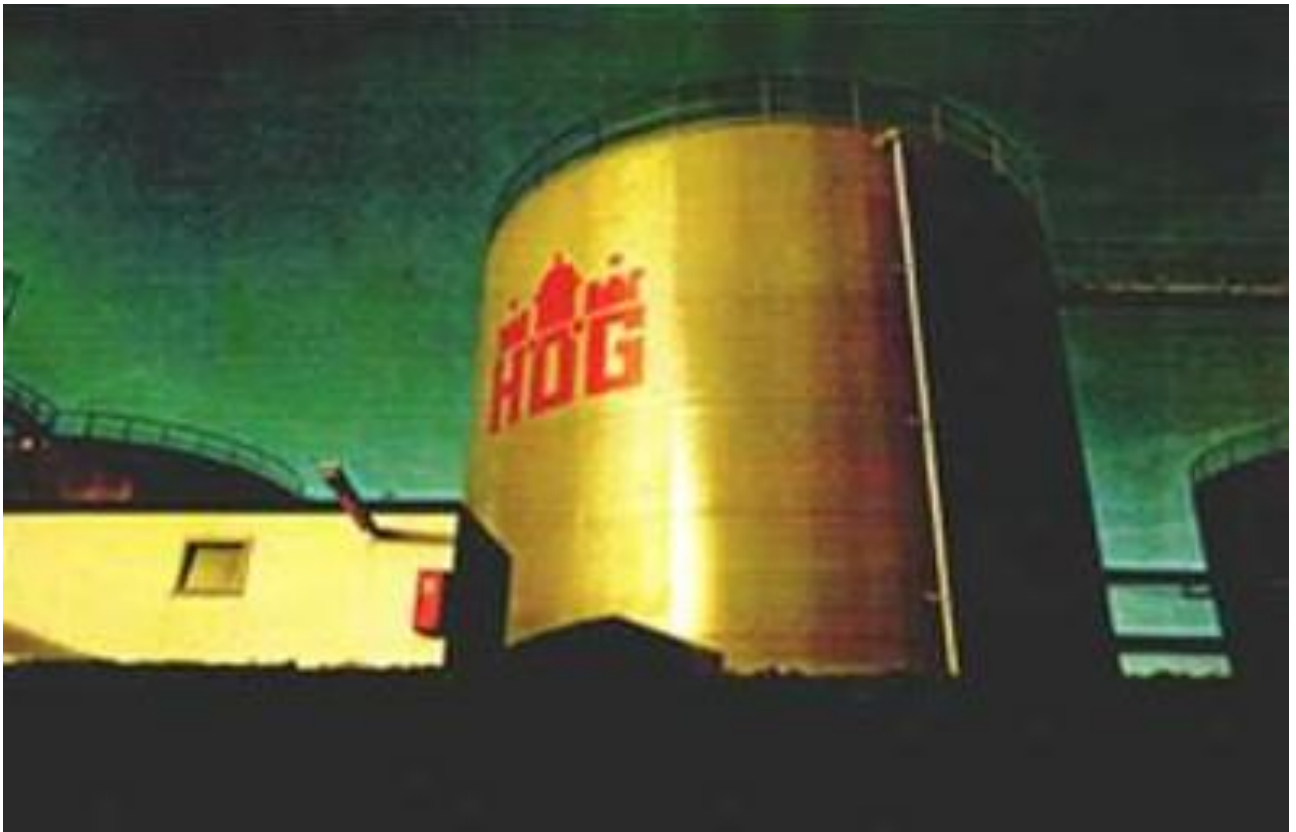
De tank werd na 10 jaar geïnspecteerd. Het coatingsysteem was nog steeds in perfecte staat. U vindt een aanbevelingsbrief van **Strom- und Hafenbau** op de volgende bladzijde. Door de succesvolle test werd in de loop van 2000 de hele tankopslag met dit systeem geschilderd. Hieronder ziet u een detail van de staat van de tank in 1999.

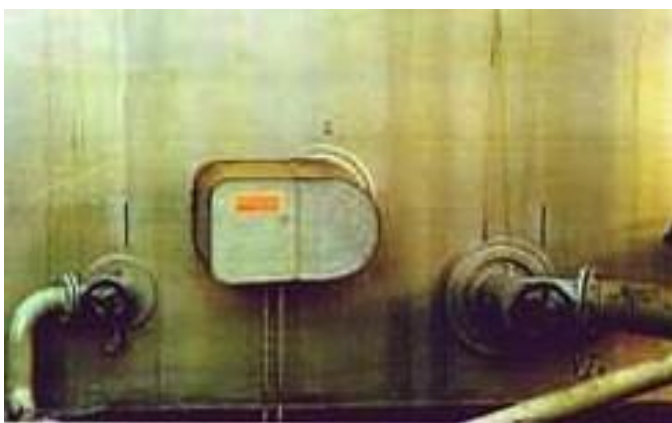
Detail van het oppervlak vóór de behandeling in 1989.

Systeem:

ZINGA 2 x 60 µm DFD

Toplaag 1 x 40 µm DFD
