PONT BOMMESTAD – NORVÈGE

Le **pont Bommestad** a été rénové de 2000 à 2001. Un système utilisant le **ZINGA** en tant que primaire a été utilisé au lieu d'une métallisation au zinc dû à des problèmes pratiques et un coût plus élevé pour les spécifications des Autorités Routières.

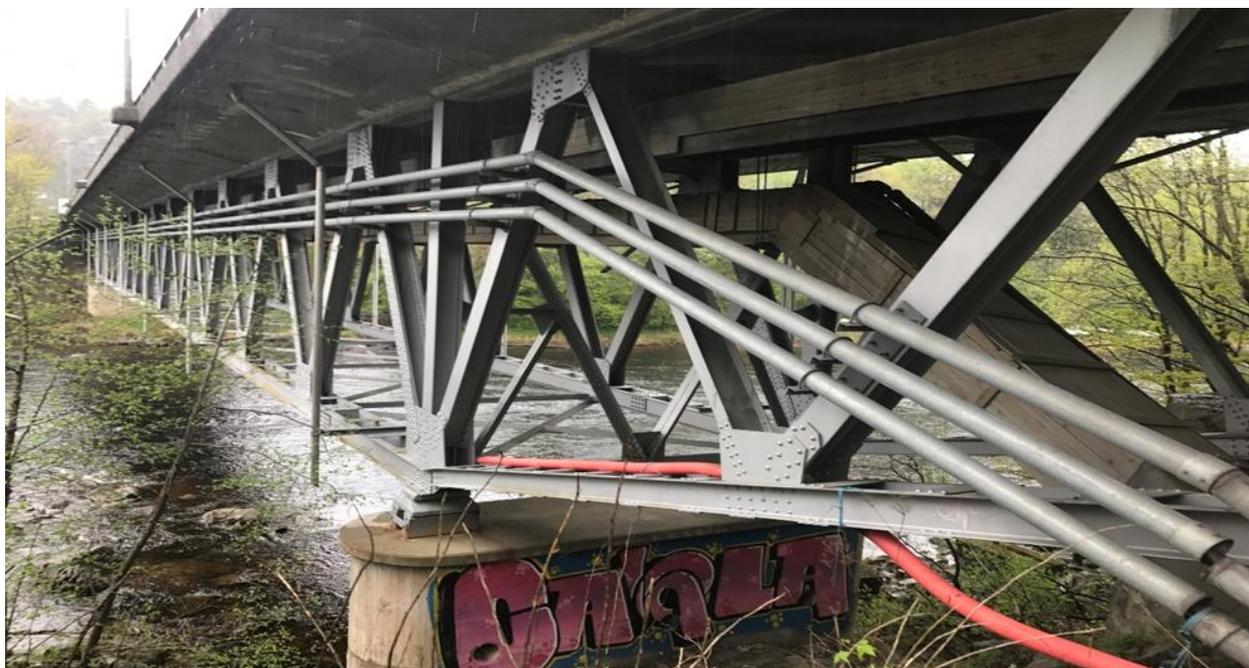
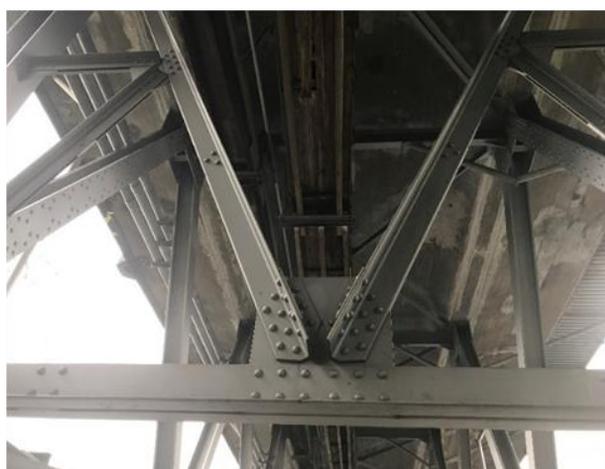
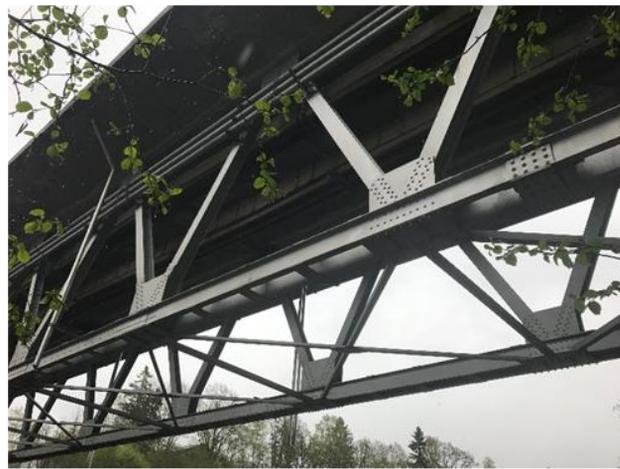
Ces photos ont été prises en Mai 2016, **soit après 15 ans d'exposition**. Le système est encore toujours intact sans aucune trace de rouille. Même aux endroits critiques, autour des boulons et rivets, l'on a constaté aucun défaut. Le système est conçu pour protéger sa structure acier pendant encore de nombreuses années.

Système:

ZINGA	1 x 60 µm EFS
SPK 116	Intermédiaire
SPK 118	Finition
