FINNMARK BRUG – NOORWEGEN

De **Finnmark brug** werd in 1992 beschermd tegen corrosie met 2 lagen **ZINGA**.

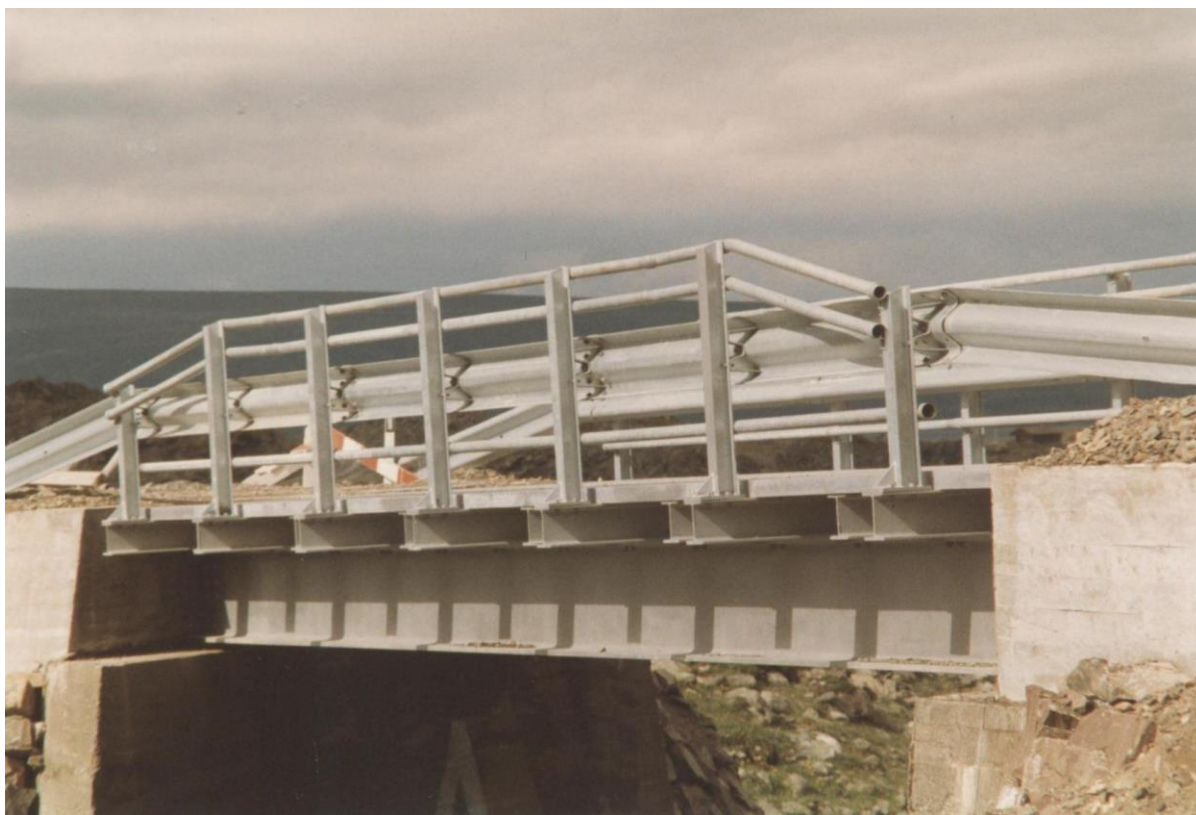
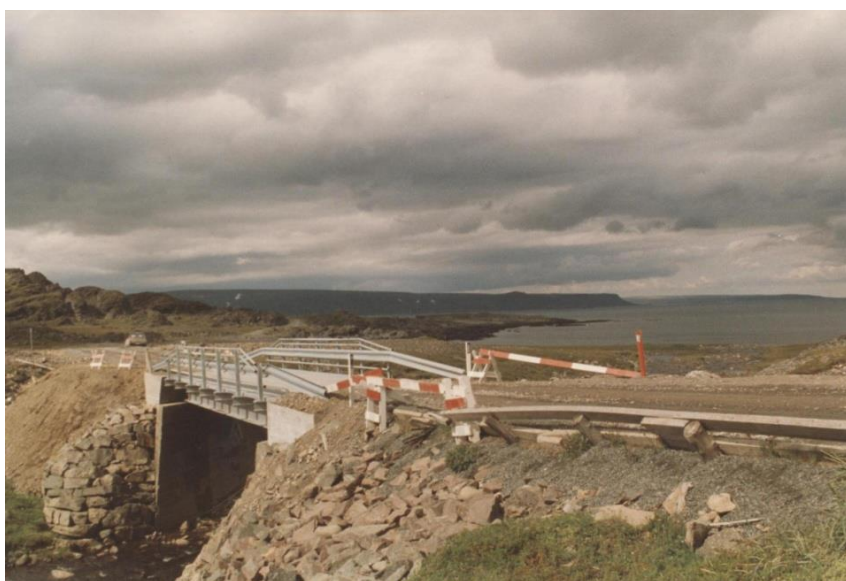
De brug bevindt zich dicht bij de Barentssee, die beschouwd kan worden als een van de meest agressieve omgevingen door de aanwezigheid van een bijna constante zoutnevel.

Een inspectie in 1999,
hetzij 7 jaren na applicatie,
toonde aan dat er geen
onderhoud nodig was.

Systemem:
Gritstralen tot SA 2,5
en Rz 50-70µm
ZINGA 2 x 60 µm DFD
