HELL BRUG – TRONDHEIM – NOORWEGEN

HELL BRUG - NOORWEGEN

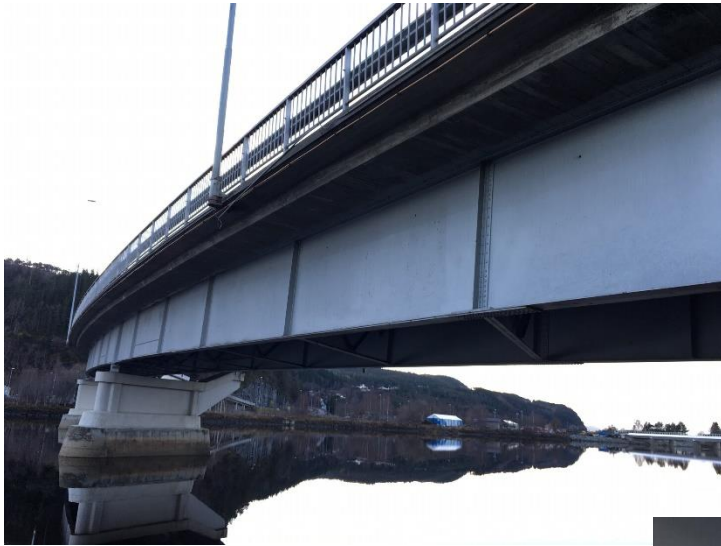
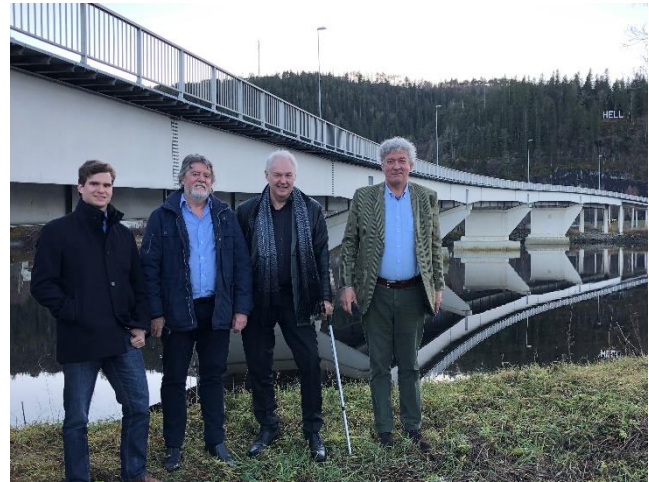
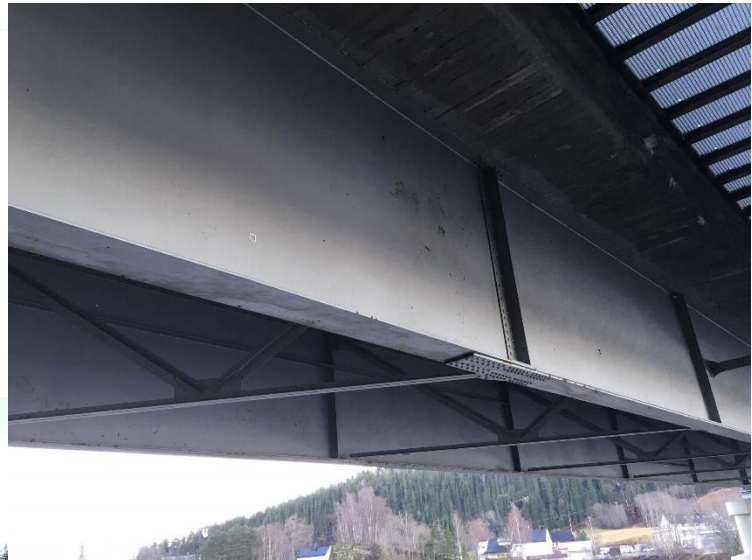
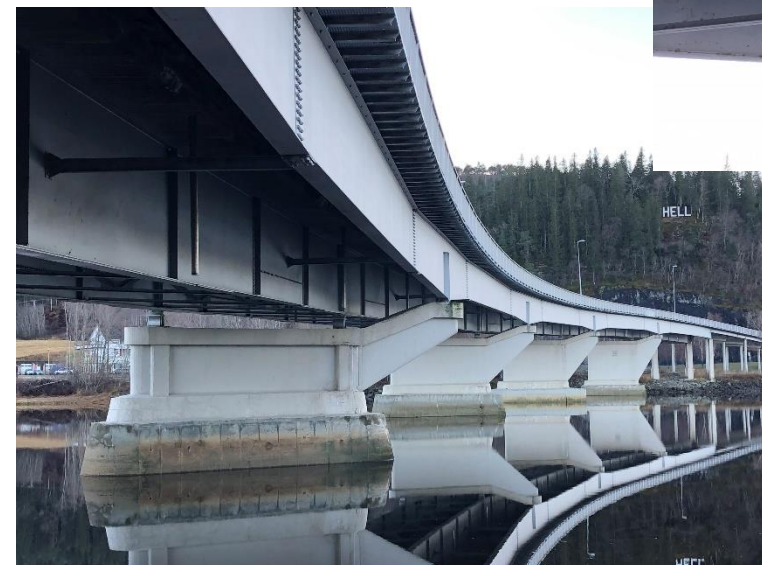
Op 13 November 2018, **hetzij 18 jaren na de oorspronkelijke applicatie**, werd een visuele inspectie uitgevoerd door een team van **ZINGA België en ZINGA Noorwegen**.
Geen enkele roestplek noch enige onthechting werden vastgesteld.

Zicht vanuit zeezijde
