## CONDUITES – TERMINAL FERRY HUSEVAGOY – NORVÈGE

Application de **ZINGA** à Maloy, côte nord-ouest de la Norvège en 2012 et 2013 pour la protection de conduites du terminal ferry. Les travaux ont été exécutés par **Mestas AS** pour l'**Administration norvégienne des routes publiques, Autorités routières**. En raison d'un niveau élevé de sels, **ZINGA Norvège** a arrêté le projet en 2012, mais le propriétaire a tout de même demandé que les 2 conduites soient traitées, même avec un niveau élevé de contamination par le sel de 60 mg/m<sup>2</sup>. C'est devenu un projet de test avec des niveaux élevés de sel.

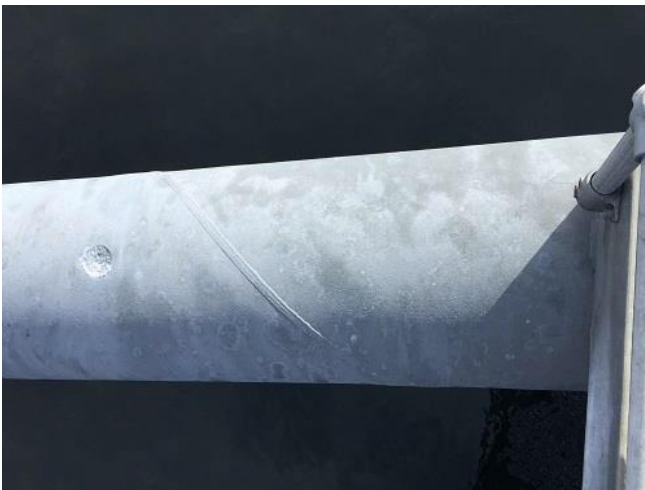
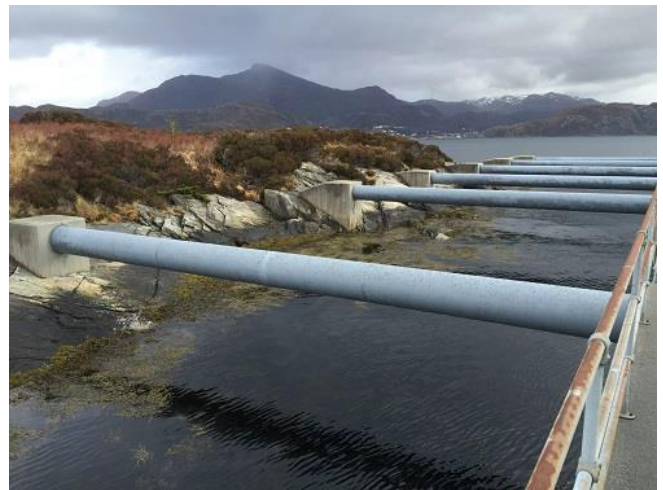
Une inspection à l'été 2016 (après 3 et 4 ans) effectuée par la **Public Road Administration (SVV)** et un représentant de **ZINGA AS** n'a révélé aucun problème.

Systeme:  
ZINGA 2 x 90 µm EFS

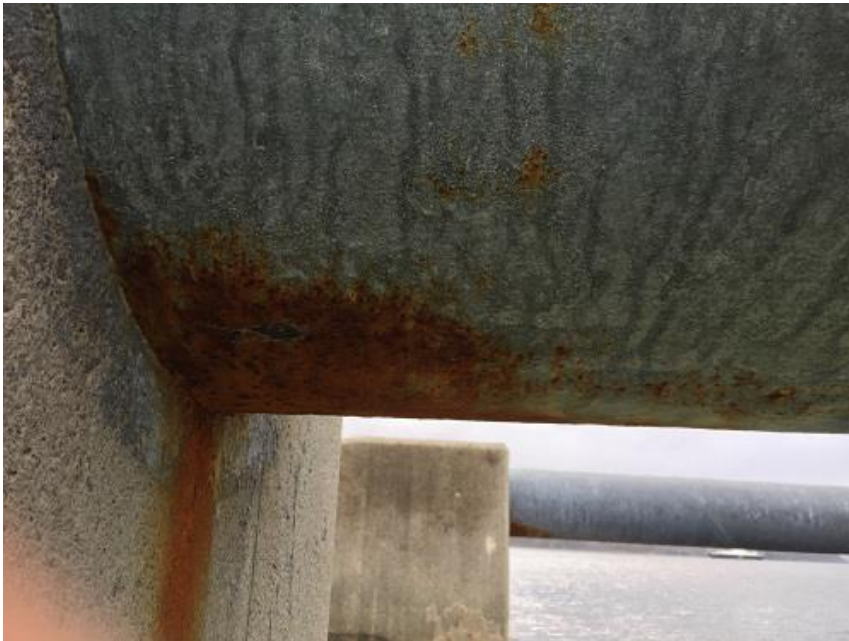
Après 3 ans

Une inspection à l'été 2019, resp. 6 et 7 ans après l'application du **ZINGA**, réalisée par la même administration des routes, a montré encore une bonne performance de la protection **ZINGA** à 180 µm. Certaines zones plus petites ont montré une tendance aux défaillances (rouille) dues à des différences de préparation / application. Ces zones peuvent être réparées facilement en nettoyant la surface, en dégrossissant la zone avec une brosse en acier et en appliquant une nouvelle couche **ZINGA** avec une brosse.

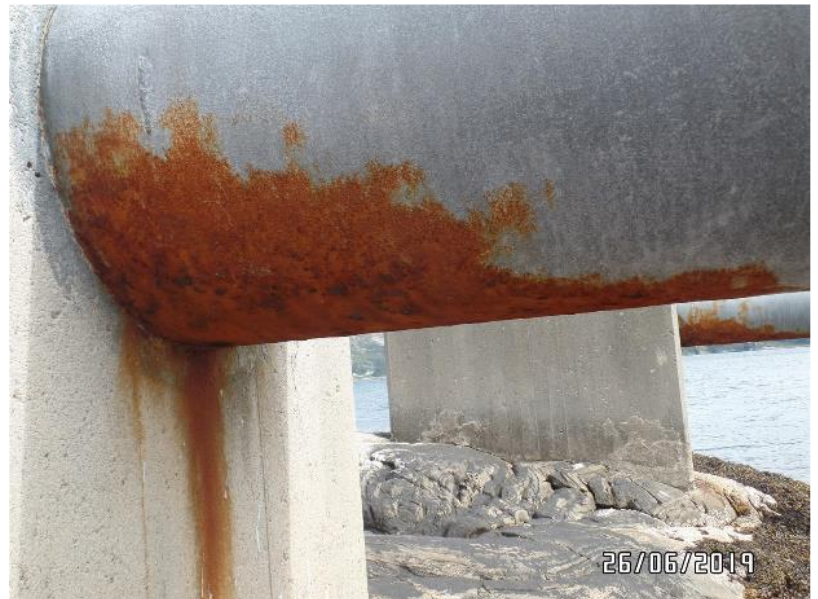
Après 6 ans

Ce projet montre clairement que lorsque la préparation et/ou l'application ne sont pas effectuées selon les meilleures normes sur l'ensemble de la structure et dans des conditions aussi difficiles, des défaillances peuvent survenir.
