## LEIDINGEN – HUSEVAGOY FERRY TERMINAL – NOORWEGEN

Toepassing van **ZINGA** in Maloy, gelegen aan de Noord-West-kust van Noorwegen in 2012 en 2013 voor het beschermen van de leidingen van de veerbootterminal. De werken werden uitgevoerd door **Mestas AS** voor de eigenaar **Norwegian Public Roads Administration, Road Authorities**. Vanwege een hoog zoutgehalte stopte **ZINGA Noorwegen** het project in 2012, maar de eigenaar vroeg nog steeds om 2 leidingen te laten coaten, zelfs met de hoge zoutverontreiniging van 60 mg / m<sup>2</sup>. Het werd een testproject met het hoge zoutgehalte.

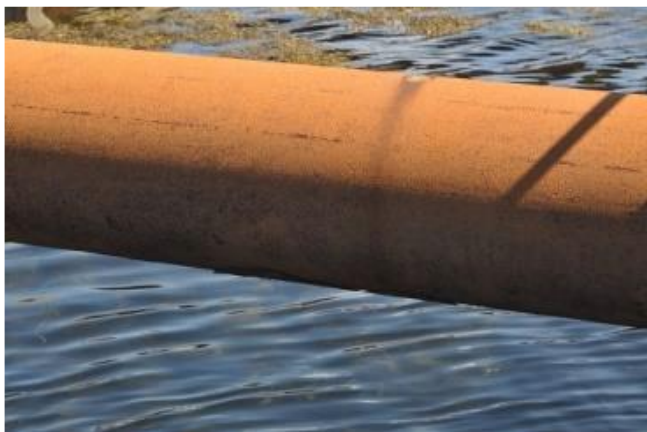
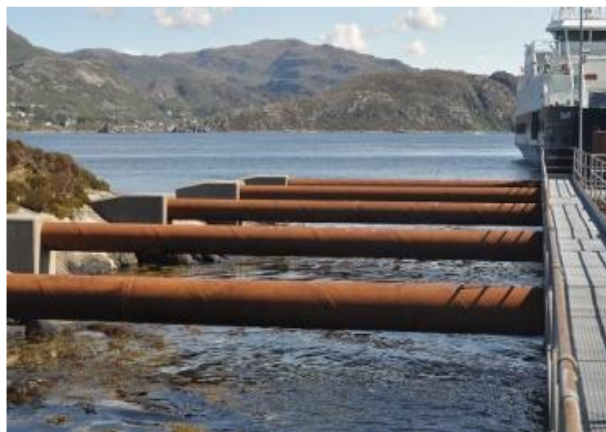
Een inspectie in de zomer van 2016 (na 3 en 4 jaar) uitgevoerd door de **Dienst Openbare Wegen (SVV)** en een vertegenwoordiger van **ZINGA AS** leverde geen problemen op.

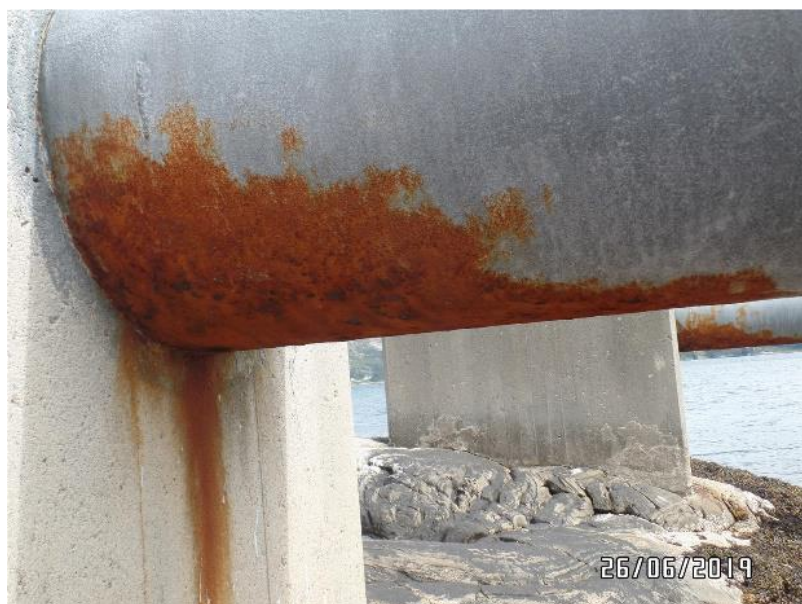
Na 6 jaren

Een inspectie in de zomer van 2019, resp. 6 en 7 jaar na toepassing van **ZINGA**, uitgevoerd door dezelfde openbare wegadministratie, toonden nog steeds een goede prestatie van de **ZINGA**-bescherming met 180 µm. Sommige kleinere oppervlakken vertoonden de neiging tot uitval (roest) als gevolg van verschillen in voorbereiding / toepassing. Die gebieden kunnen eenvoudig worden hersteld door het oppervlak schoon te maken, het gebied op te ruwen met een stalen borstel en een nieuwe **ZINGA**-laag aan te brengen met een borstel.

Dit project laat duidelijk zien dat wanneer voorbereiding en/of applicatie niet volgens de beste standaard op de hele constructie en onder dergelijke zware omstandigheden wordt uitgevoerd, er defecten kunnen optreden.
