## Navire garde-côtes - Incheon – Corée du Sud

Un essai au **ZINGA** a été fait sur un navire des garde-côtes de la Corée du Sud.  
Le système existant a été entièrement supprimé et a ensuite été traité avec un produit pour enlever les sels solubles. Le **ZINGA** a été appliqué comme primaire avec une finition Vinyl FS-26081.  
Ce produit de finition est régulièrement utilisé par les **garde-côtes de la Corée du Sud**.

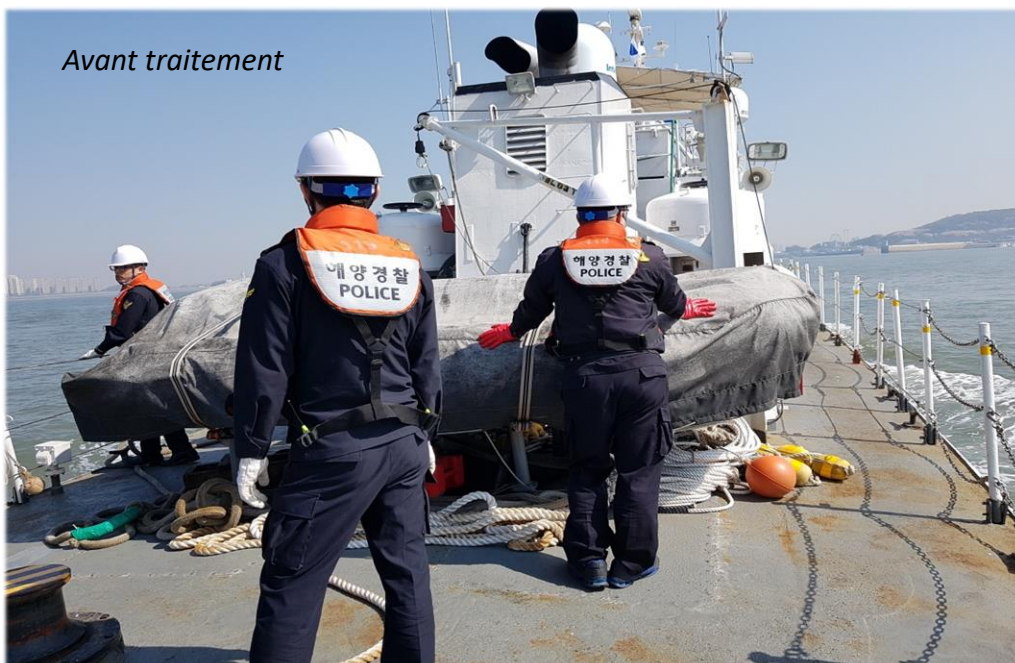
*Suppression du revêtement existant*

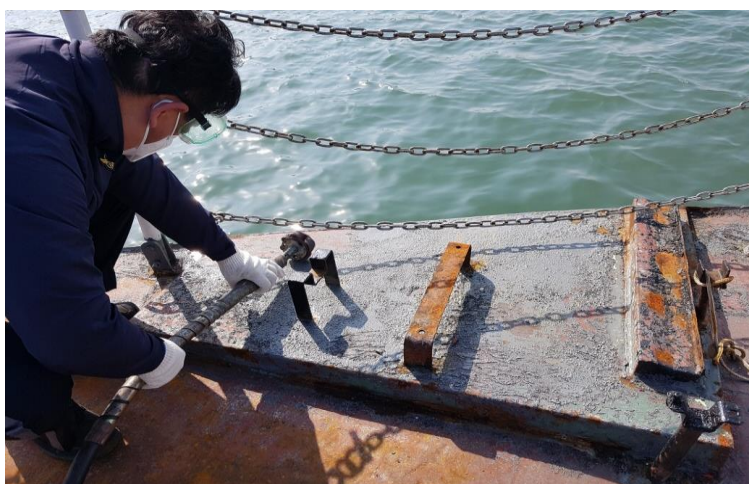
*Après suppression du revêtement existant*

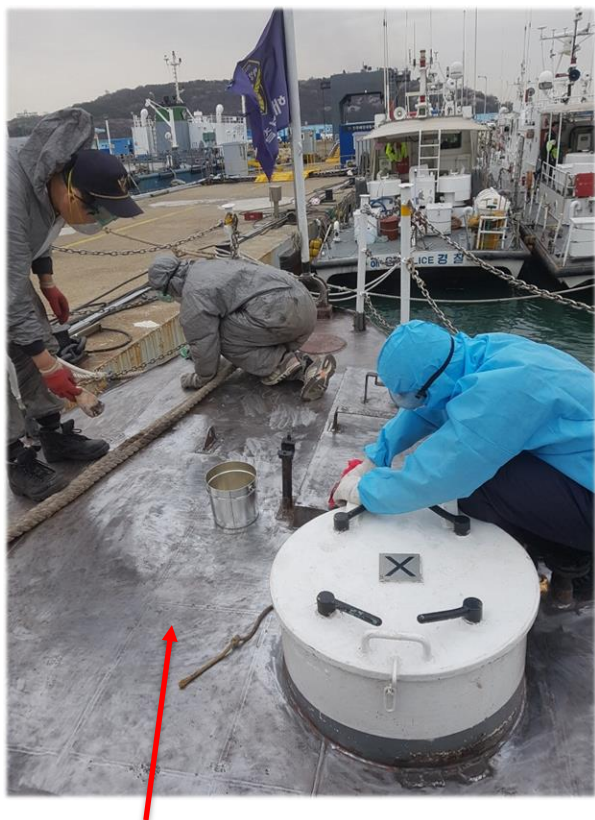
Application du **ZINGA**

### Système:

Préparation de surface: St 3

ZINGA

60 µm EFS

Peinture Vinyl FS-26081

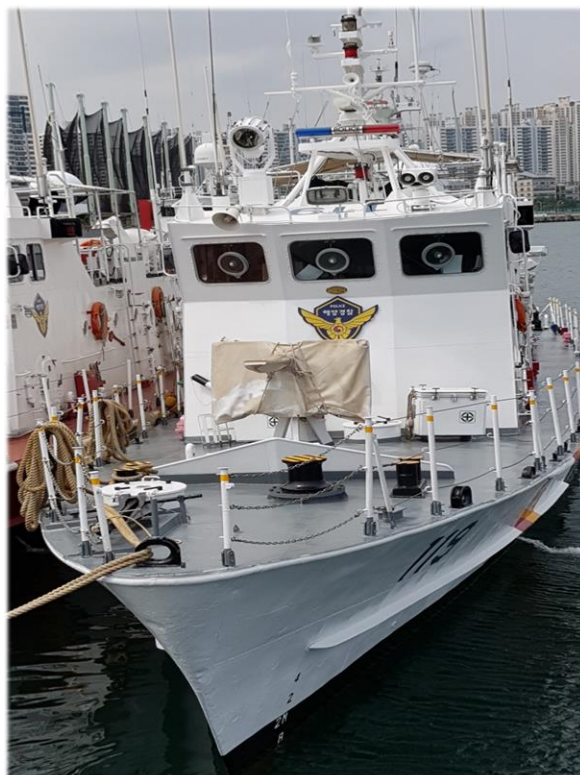
Couche de finition appliquée
