Kustwacht schip – Incheon – Zuid-Korea

ZINGA werd als test op een kustwachtschip in Zuid-Korea aangebracht. De bestaande coating is volledig verwijderd en het oppervlak is behandeld met een zoutverwijderaar. **ZINGA** werd aangebracht als primer en afgewerkt met Vinyl Paint FS-26081. Deze toplaag wordt regelmatig geleverd aan de **Zuid-Koreaanse kustwacht**.

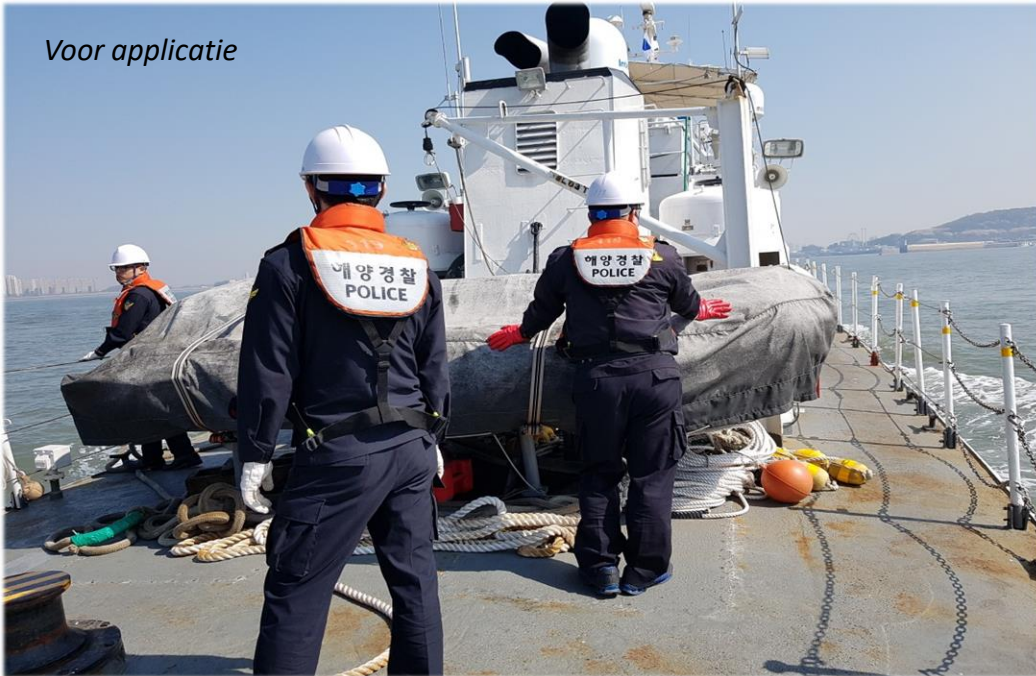
Voor applicatie

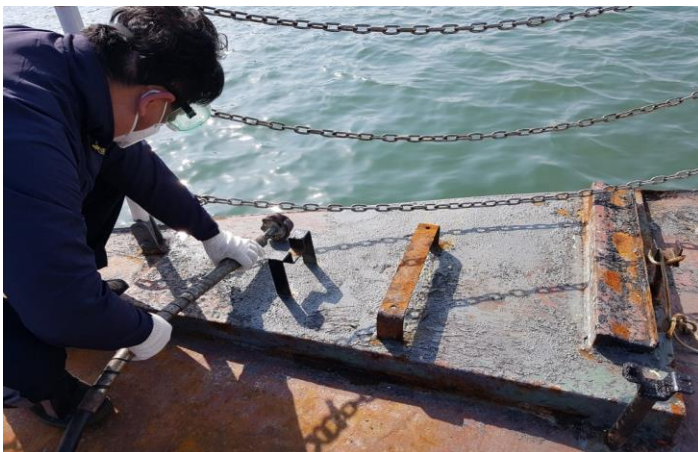
Verwijderen van de bestaande coating

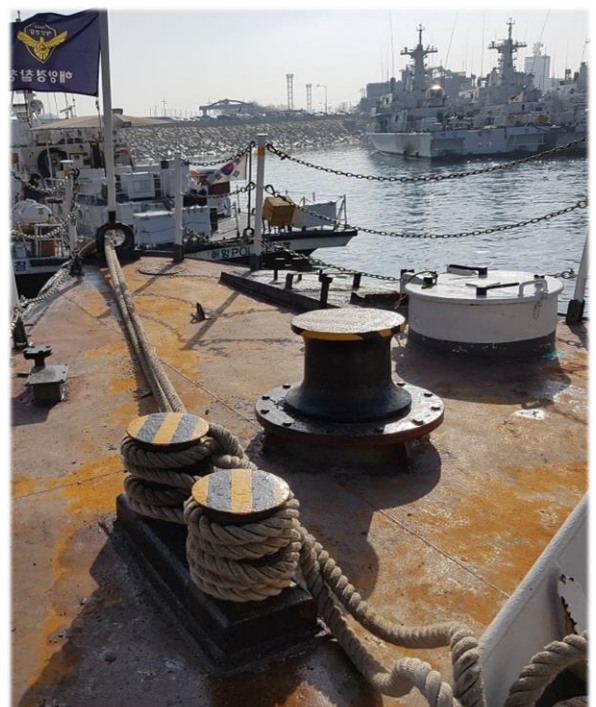
Na verwijdering bestaande coating

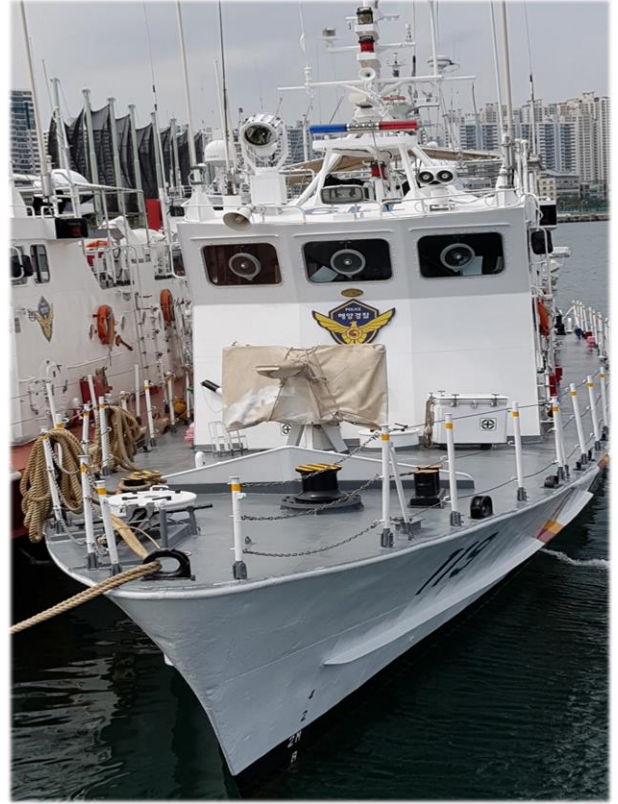
Applicatie van **ZINGA**

Oppervlakte voorbehandeling: St 3
ZINGA 1 x 60 µm DFT
Vinyl Paint FS-26081

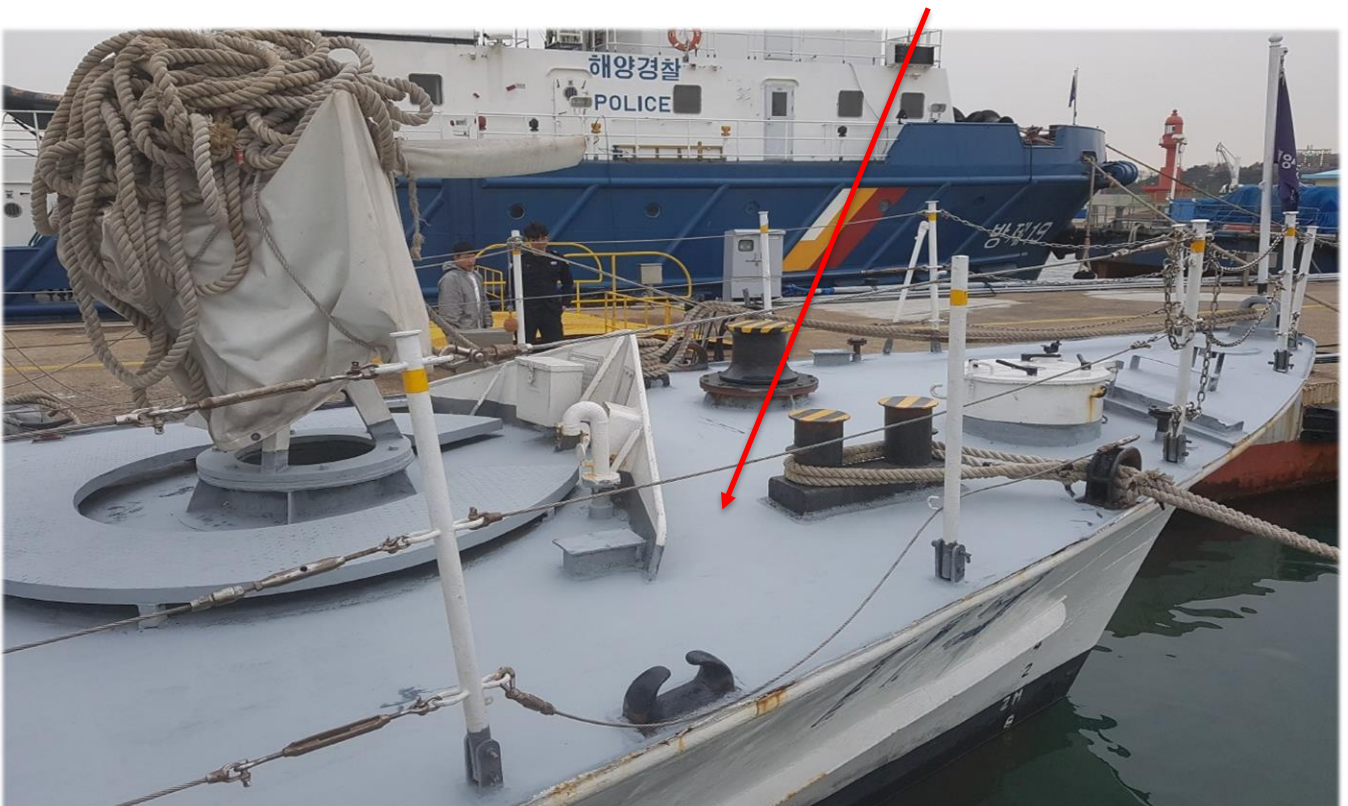
Eindlaag aangebracht
