BRUGLAGERS – KINGS BRIDGE - ZWEDEN

Het doel van dit project was het uitvoeren van een test voor **Trafikverket (De Zweedse Wegbeheerder)** om de performantie van **ZINGA** te staven voor wat betreft herstelling van diverse complexe structuren: in dit geval de lagers van een brug.

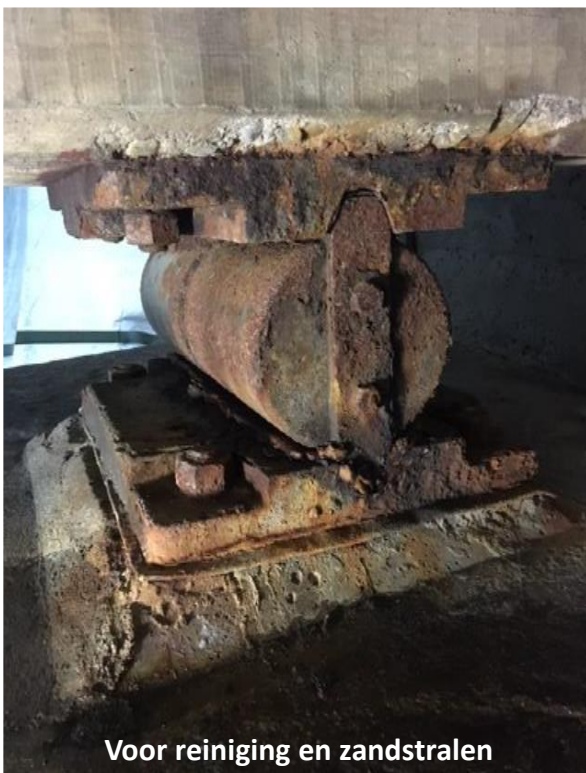
Voor reiniging en zandstralen

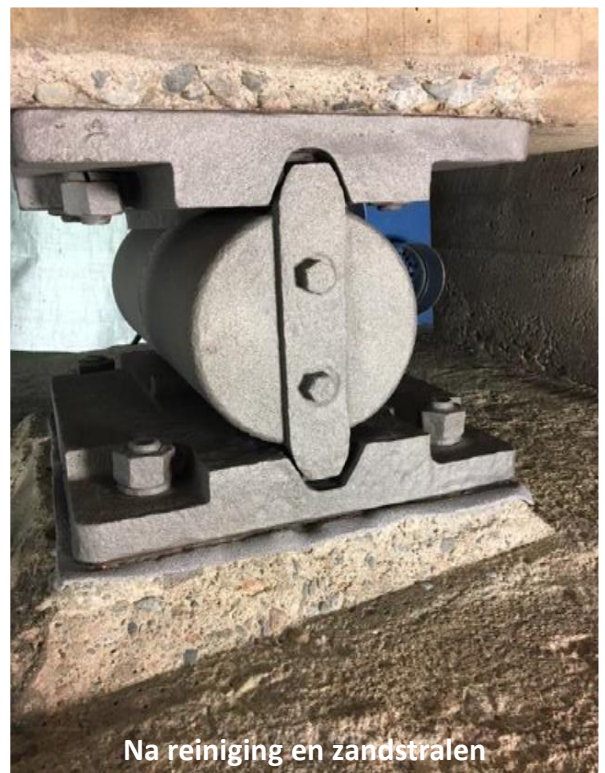
Na reiniging en zandstralen

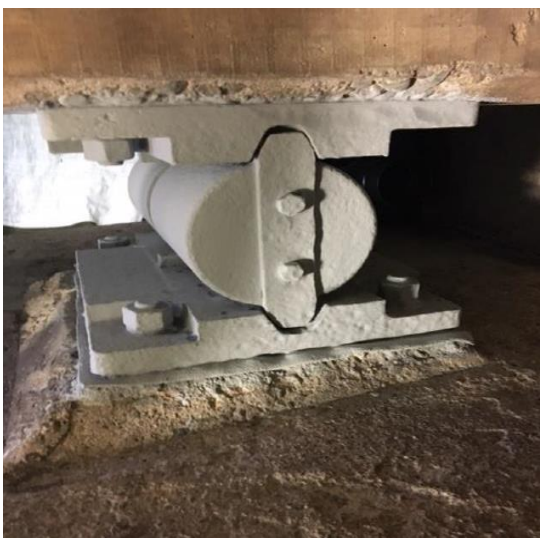
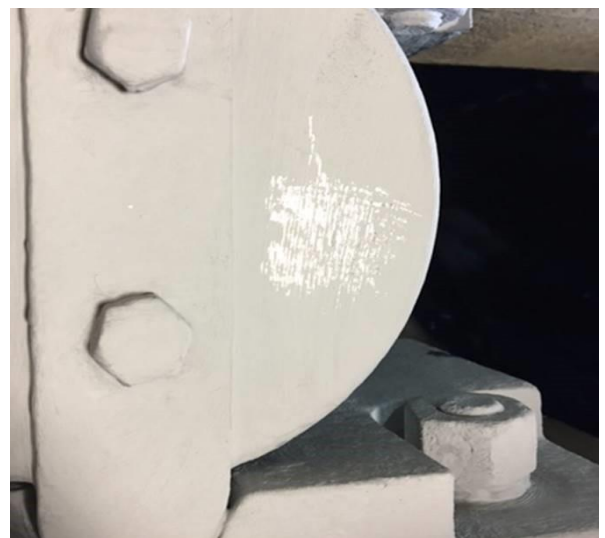
Na de applicatie met **ZINGA**. De foto rechts toont een glimmend metallisch zink na wrijftest met een muntstuk.

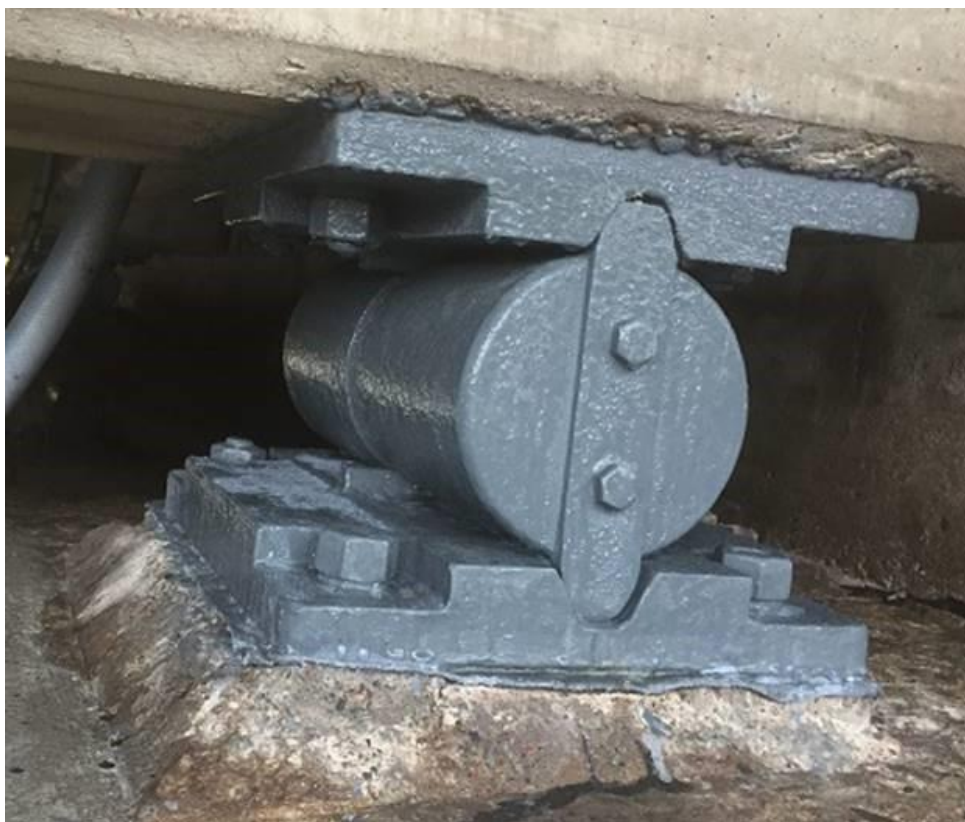
Een inspectie werd in Oktober 2018 uitgevoerd, **hetzij 2 jaren na applicatie**.
De **ZINGA** verkeerde in perfecte staat !
