GRUES DE CHARGEMENT OFFICE TOGOLAIS DES PHOSPHATES – TOGO

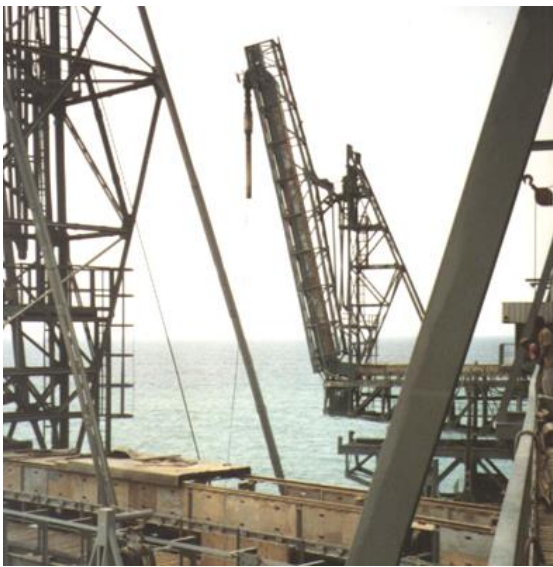
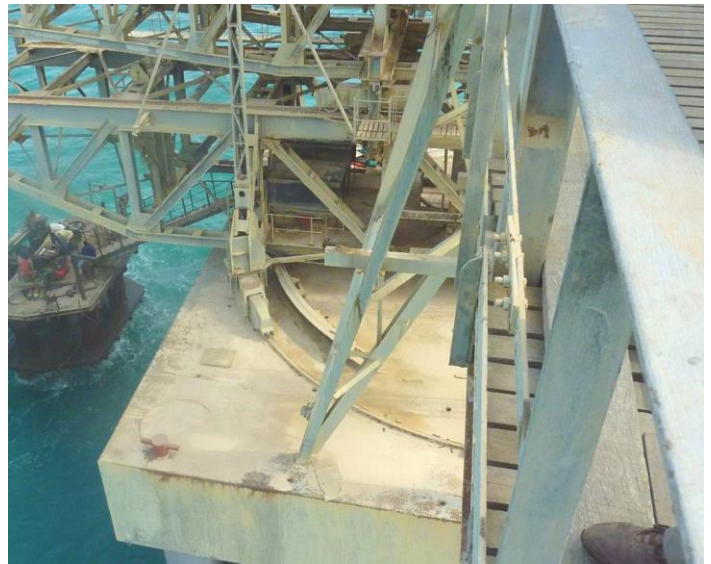
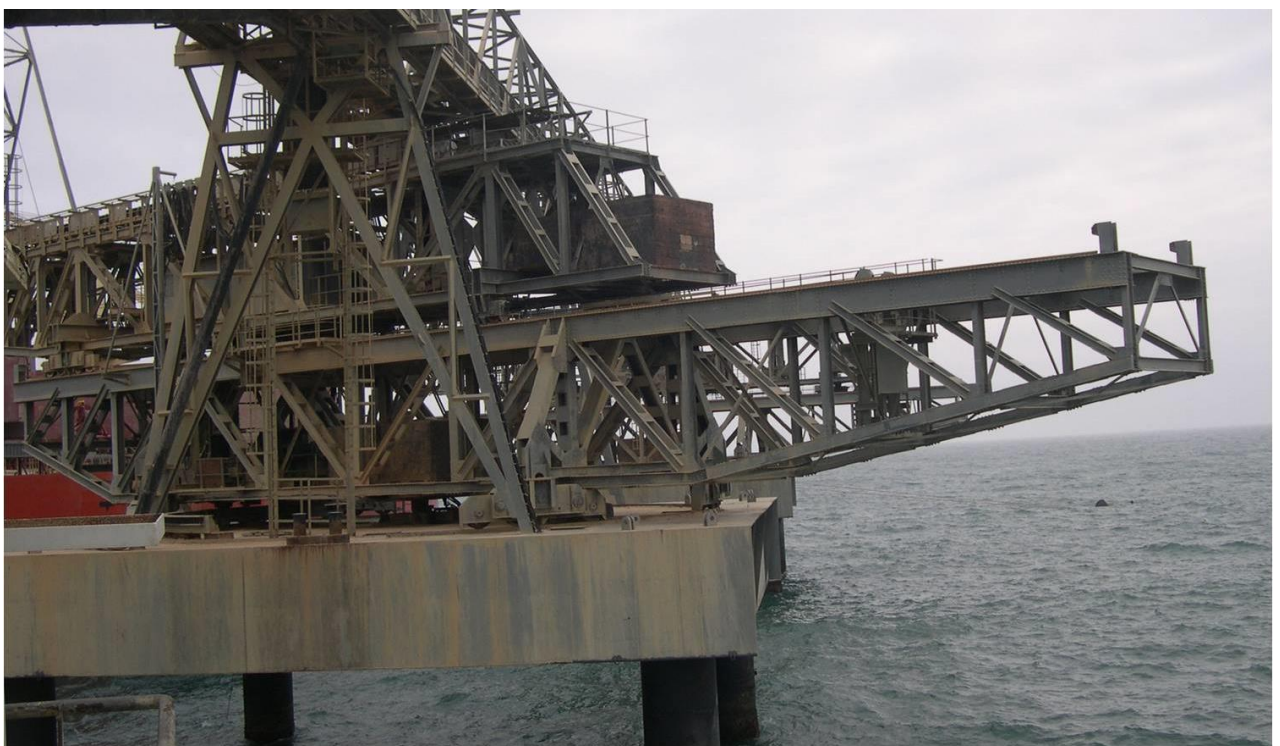
La mine de phosphate appartenant à l'**Office Togolais des Phosphates** dispose de 2 grues offshore à 1,6 km en mer. Ces grues sont reliées à l'usine de stockage à l'intérieur des terres par un convoyeur. Ces grues sont très mobiles et pèsent 325 tonnes chacune.

En moyenne, 5 navires par mois amarrent dans ce port offshore.

En 1994 les grues ont été réparées par la Société Française **AFRICAIN DE MONTAGE** (Groupe Baudin-Châteauneuf).

Un maintien en service permanent était obligatoire pendant la réparation des grues.

Après grenailage de la structure, il s'est avéré que de nouvelles soudures étaient nécessaires.

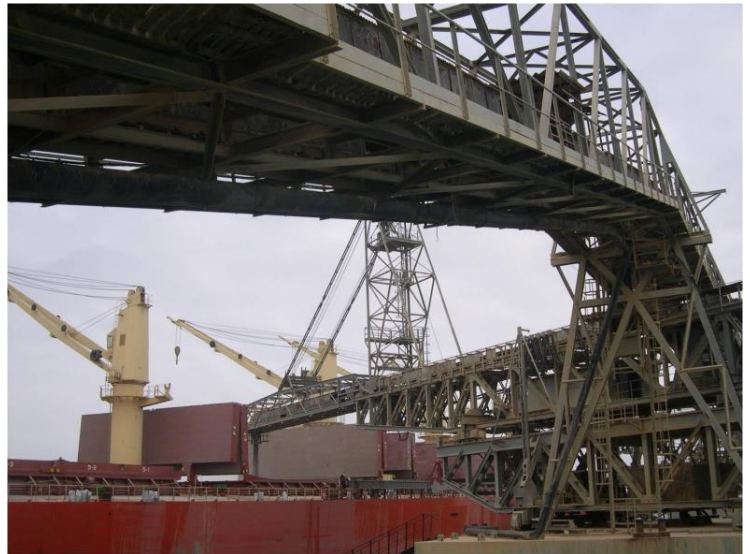
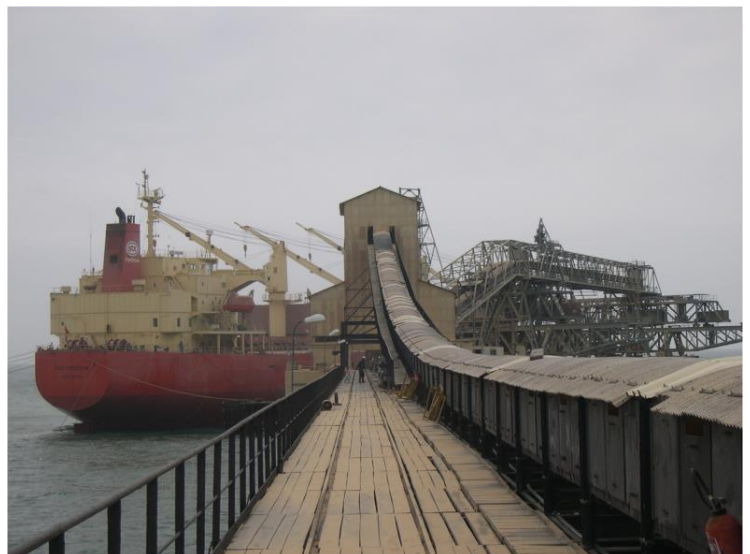
Puisque ces deux grues et leur passerelle de liaison étaient fortement corrodées, il a été décidé de les recouvrir par un système anticorrosion donnant une protection cathodique: le **ZINGA** a été choisi !!

Système:

Préparation de surface: Grenailage

ZINGA 2 x 60 µm EFS

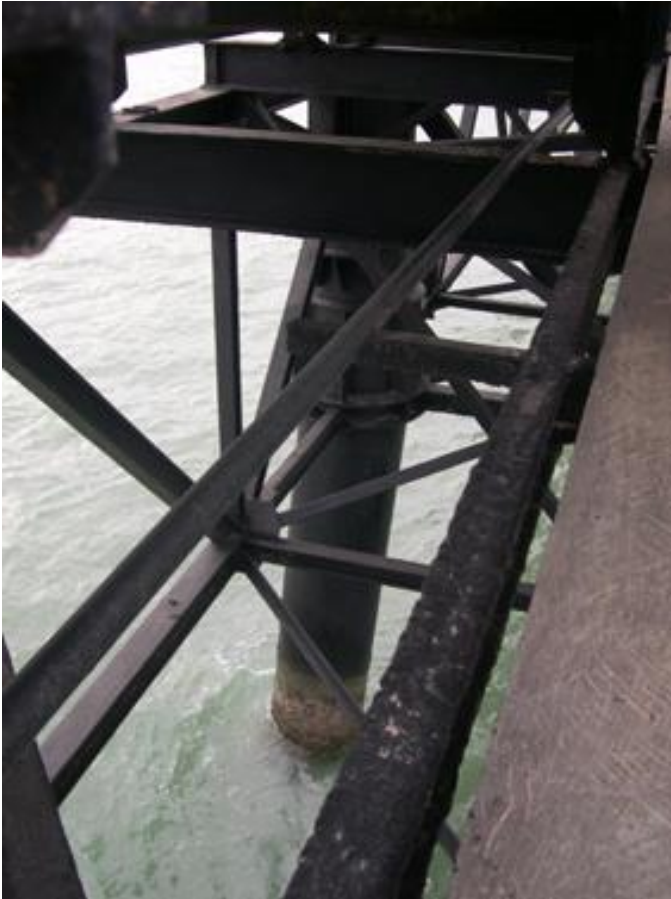
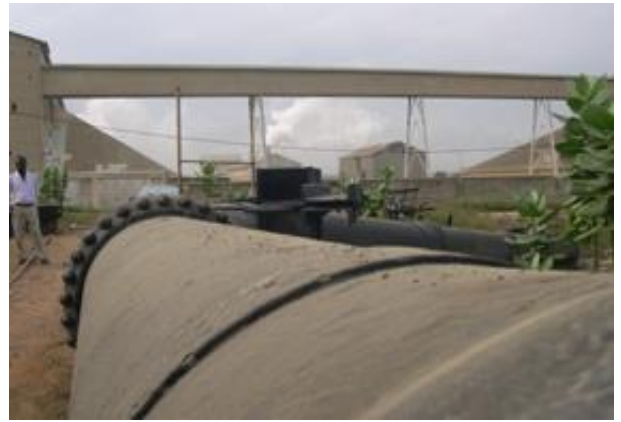
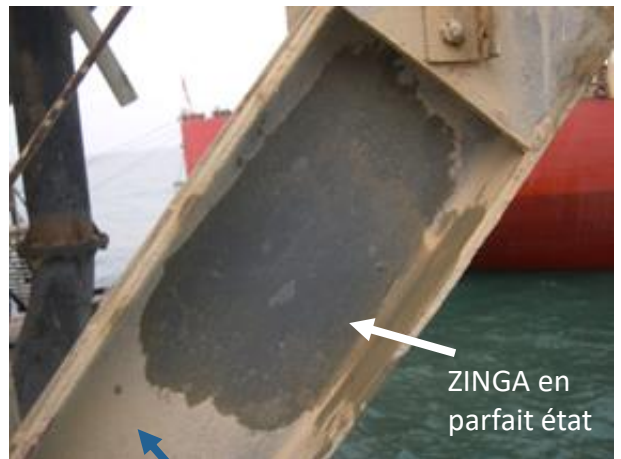
Evaluation de inspection 2006 après 10 ans!

- à première vue: mauvais état
- vue de près: poussière de phosphate & autres résidus!
- test d'adhérence: excellent résultat
- état du **ZINGA**: en bon état général
- quelques cloques très localisées

Poussières de phosphates

Seules quelques réparations locales ont été faites afin d'éliminer les cloques (causées par une rétention de solvant) et quelques taches de rouille (causé par l'abrasion mécanique et une mauvaise préparation de surface locale). L'entrepreneur principal était Sogea Satom (Groupe VINCI)

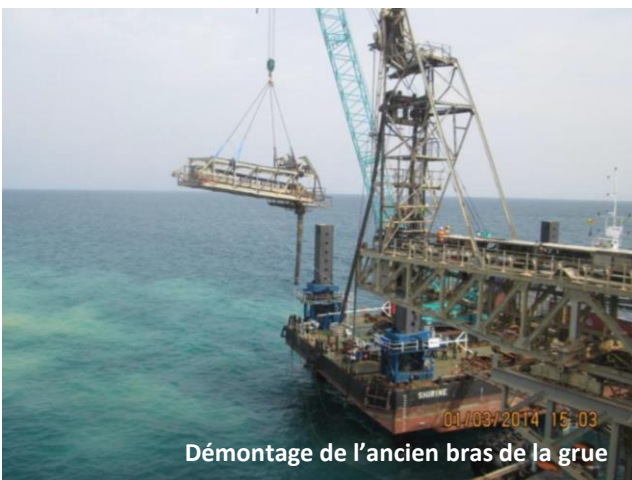
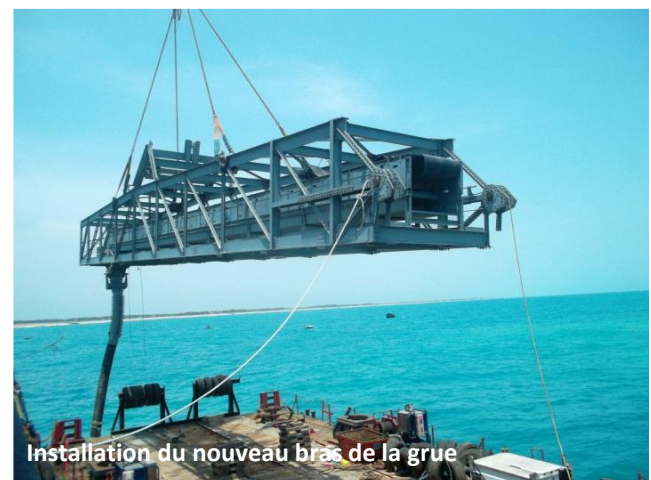
En 2014, le bras de chargement et le pylône étaient endommagés et devaient être remplacés. Pour ce remplacement de structure, le **ZINGA** a été prescrit. Dans le même projet de rénovation, un pont ferroviaire de transport a également été protégé par le **ZINGA**.
