HANGAR TRAIN ROYAL – ROYAUME UNI

Hangar Train Royal à Wolverton: phase 1 achevée

Hangar triangulaire à Wolverton: Phase 2 du Projet Hangar Train Royal achevée

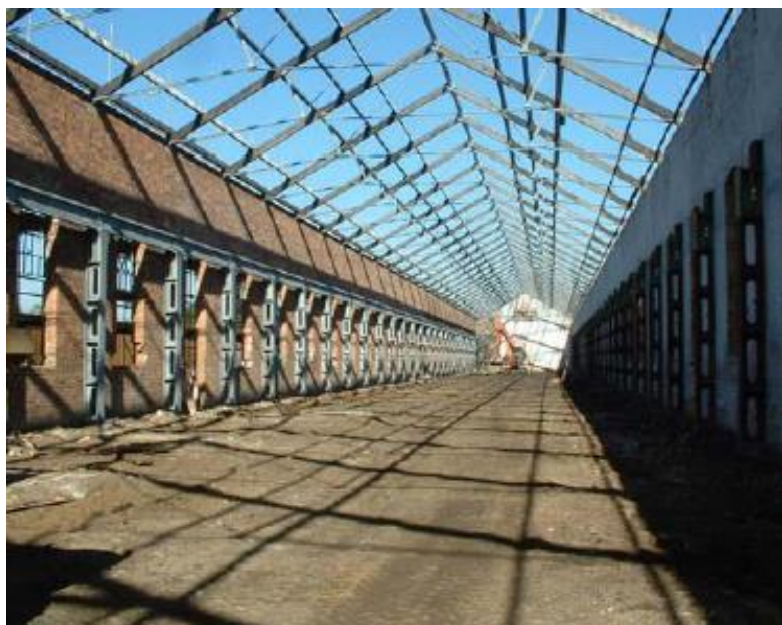
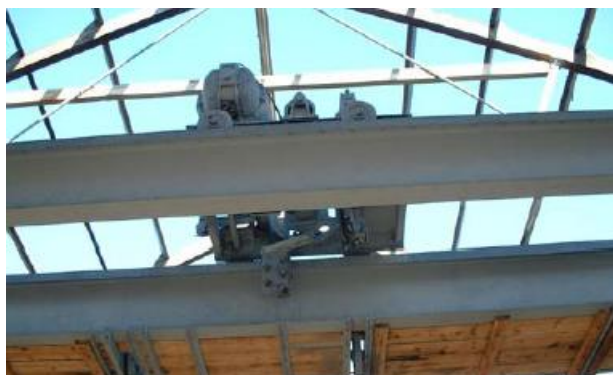
Quelques photos du **Hangar « Train Royal »** de 1893 à Wolverton Park, dans le Nord de Londres, après application du **ZINGA** sur les poutres en fonte et sur le toit.

Les poutres transversales métalliques au dessus des poutres de base pour soutenir la grue originale ainsi que les grands cadres de fenêtres en fonte ont également été sablés et Zinganisés.

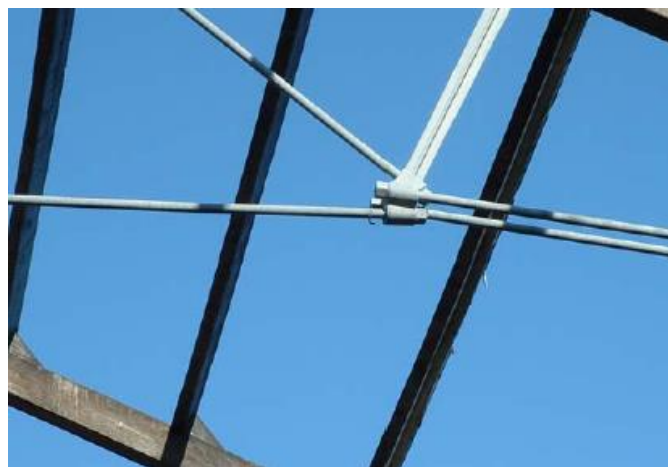
La grue originale suspendue et mobile a également été Zinganisée afin de préserver l'entière structure selon la norme Victorienne.

Les poutres de la toiture sont en bois et toutes les tiges métalliques ont été Zinganisées. Un nouveau toit a été construit pour l'entière construction.

Systeme:

ZINGA

2 x 60 µm EFS

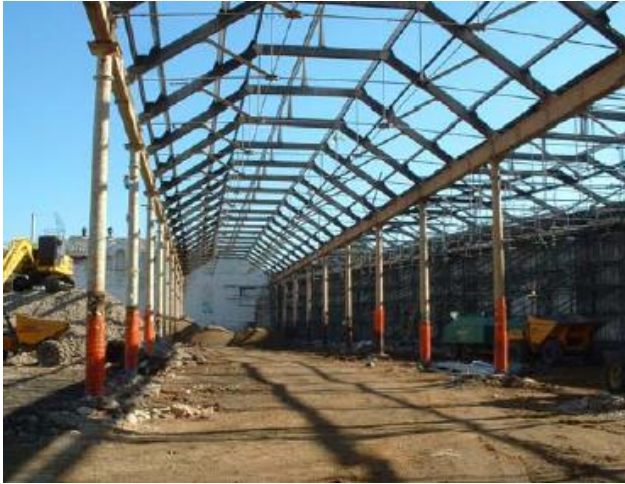
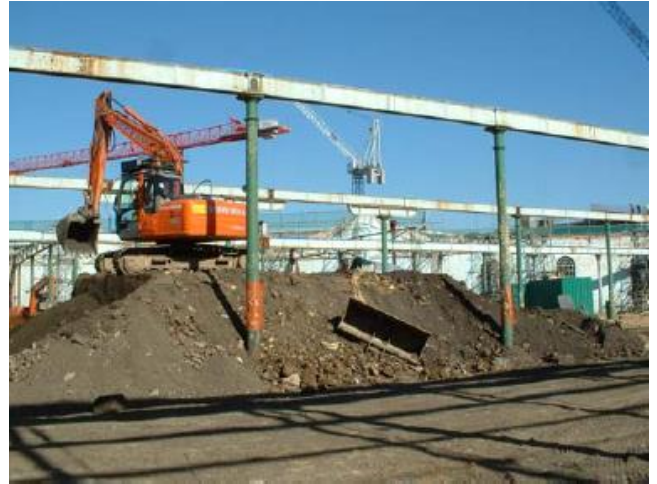
Photos du début de la phase 2. Les anciens pavements ont été détruits et ont été éliminés ainsi que les gouttières en fonte brisée et autres vieux supports qui ne pouvaient pas être réparés ni restaurés. Les travaux ont commencé le 15 octobre 2007.

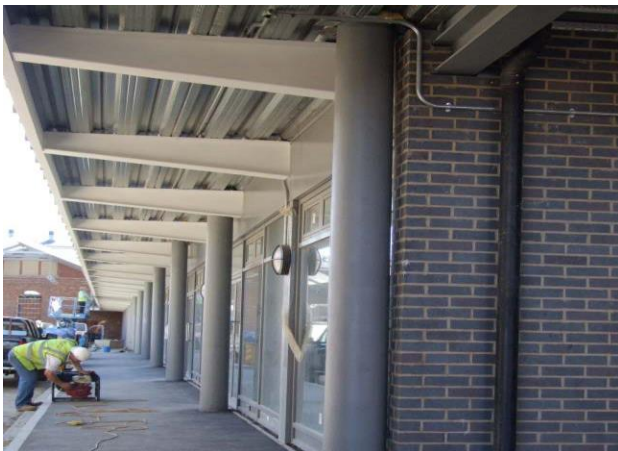
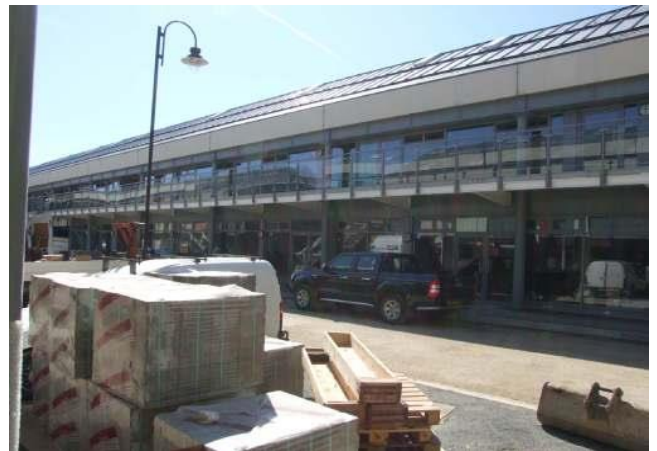
8 mois plus tard, les ingénieurs ont mentionné que les architectes ne voulaient pas d'achèvement gris mat et de ce fait une couche de 50 µm d'une peinture acrylique semi-brillante a été appliquée sur le **ZINGA**.

Les pylônes en fonte (photo de gauche) sont restés tels qu'à l'origine (Mai 2009) avec du **ZINGA**.

Système:
Préparation de surface:
Sablage SA 2,5 et RZ 50-70 µm
ZINGA 1 x 80-100 µm EFS
Peinture Acrylique semi-brillante
1 x 50 µm EFS
