HANGAR VOOR KONINKLIJKE TREIN – VERENIGD KONINKRIJK

Koninklijke Trein Hangaar in Wolverton: fase 1 voltooid.

Driezijdige Hangaar in Wolverton: phase 2 voltooid

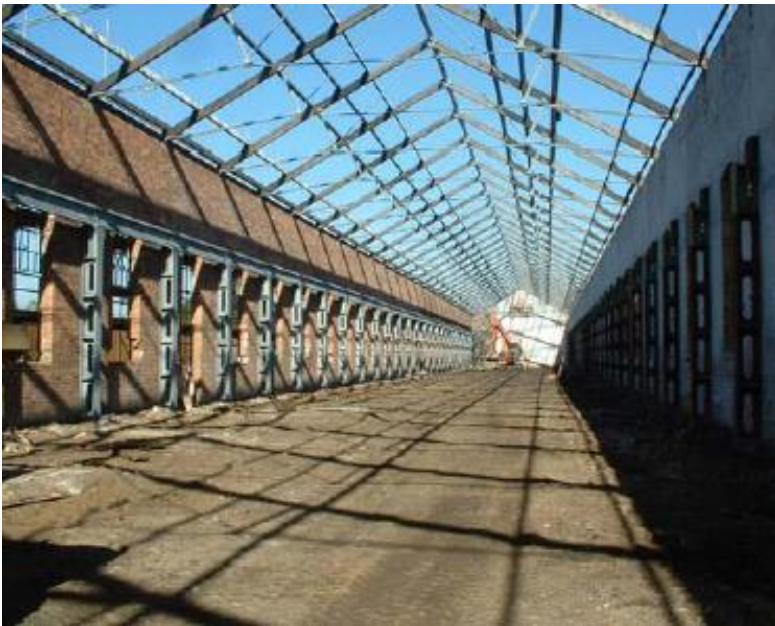
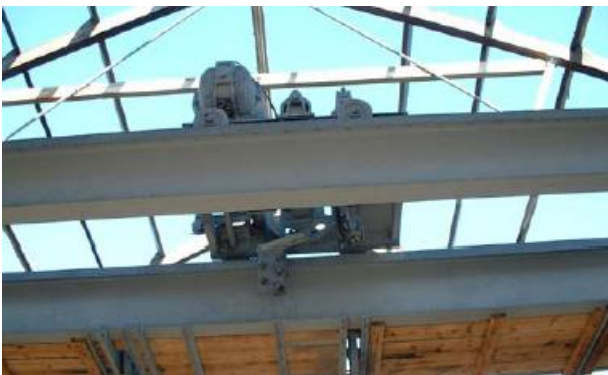
Enkele foto's van de **Koninklijke Trein Hangaar** van 1893 in Wolverton Park, ten noorden van London, na applicatie van **ZINGA** op de gietijzeren schraagbalken en de dwarsbalken van het dak. Zowel de stalen dwarsbalken boven de ijzeren schraagbalken, om de oorspronkelijke luchtkraan te ondersteunen, als de grote gietijzeren raamlijsten, werden gereinigd d.m.v. zandstralen en werden nadien met **ZINGA** beschermd.

ZINGA 2 x 60 µm DFD

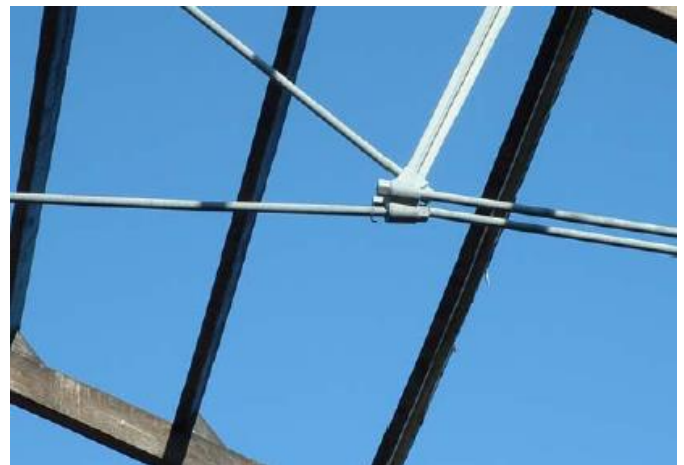
De oorspronkelijke beweegbare luchtkraan werd ook ge-Zinganiseerd om de hele structuur naar Victoriaanse standaard te behouden.

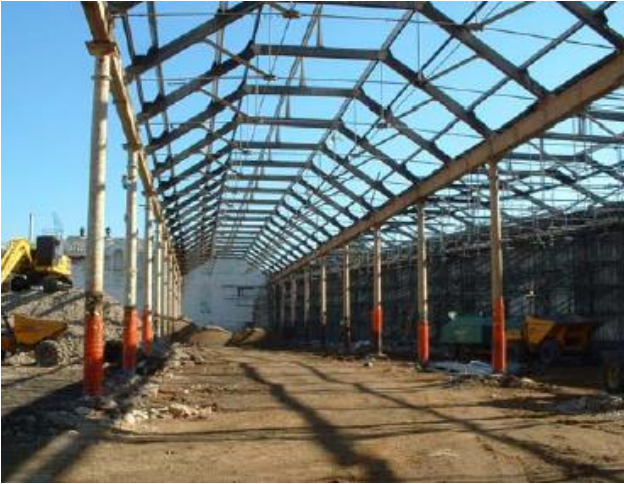
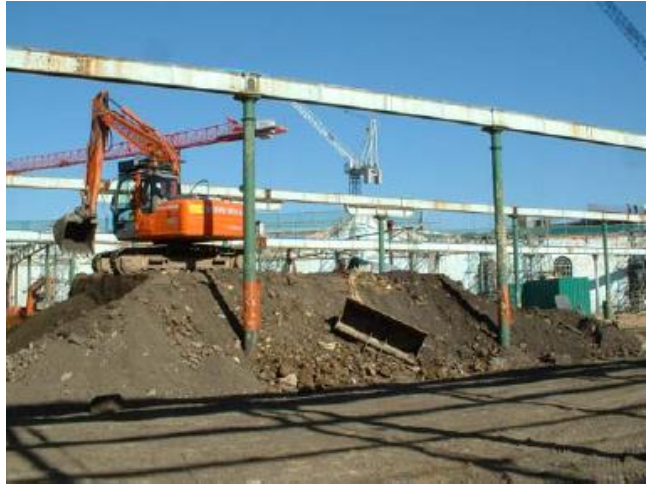
Beelden van het begin van fase 2. De oude vloeren worden uitgebroken en verwijderd tezamen met het gebarsten en gebroken gietijzeren gootwerk, alsook de afvoerpijpen en ander puin dat niet gerepareerd of gerestaureerd kan worden. De werken startten op 15 oktober 2007.

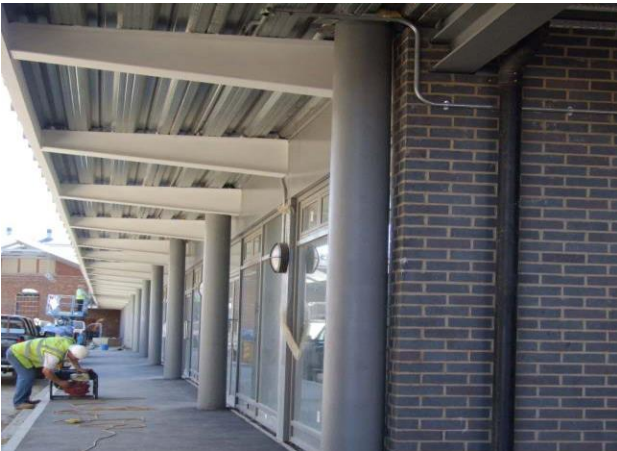
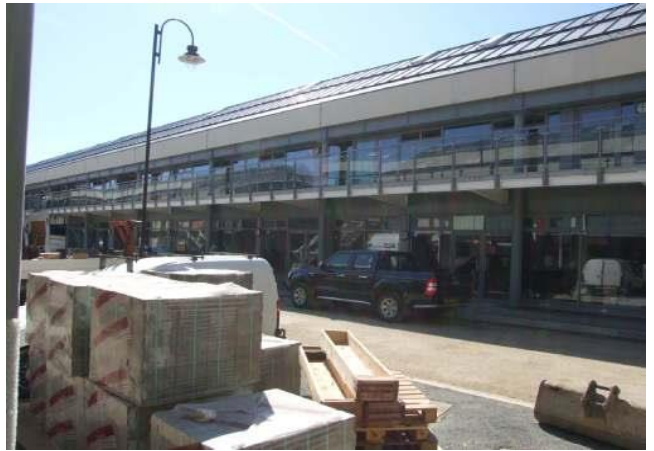
De gietijzeren zuilen werden behouden als typerend kenmerk met **ZINGA** uniek systeem.

Systeem:
 Oppervlakte voorbehandeling:
 Zandstralen tot SA 2,5 en RZ 50-70 µm
 ZINGA 1 x 80-100 µm DFD
 Acrylaat glans verf 1 x 50 µm DFD

Na acht maanden communiceerden de raadgevende ingenieurs dat de architecten geen mat grijze finish wensten. Daarom werd een semi-glanzende acrylaatverf van 50 µm bovenop de **ZINGA** aangebracht.
