PONT NEWARK MARINA - ROYAUME UNI

Voici des photos du pont **Newark Marina Bridge** au Royaume Uni.
Le pont a été nettoyé-grenaillé, Zinganisé et peint en 1998.

Une inspection a eu lieu en 2005.

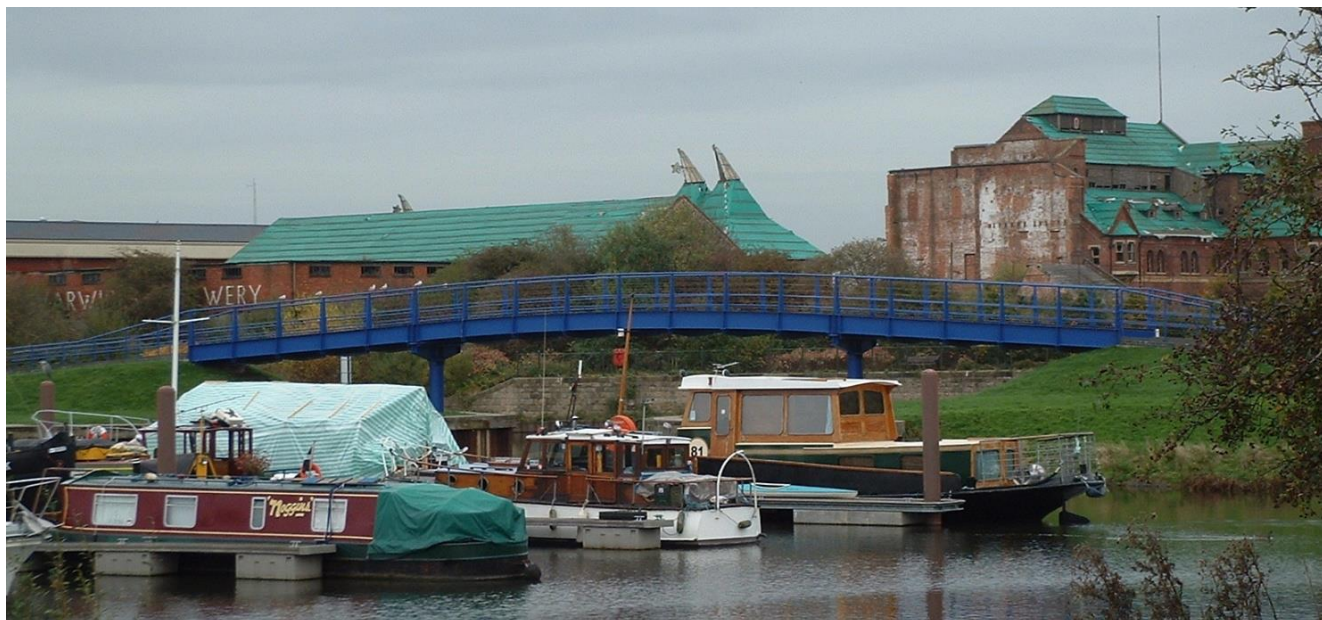
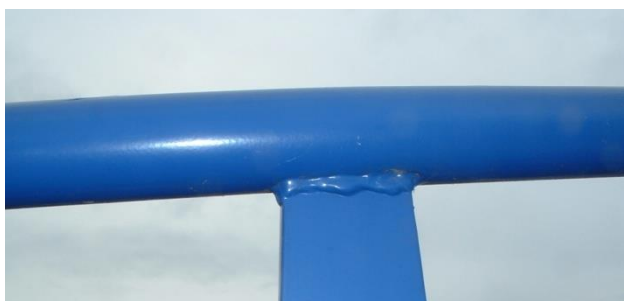
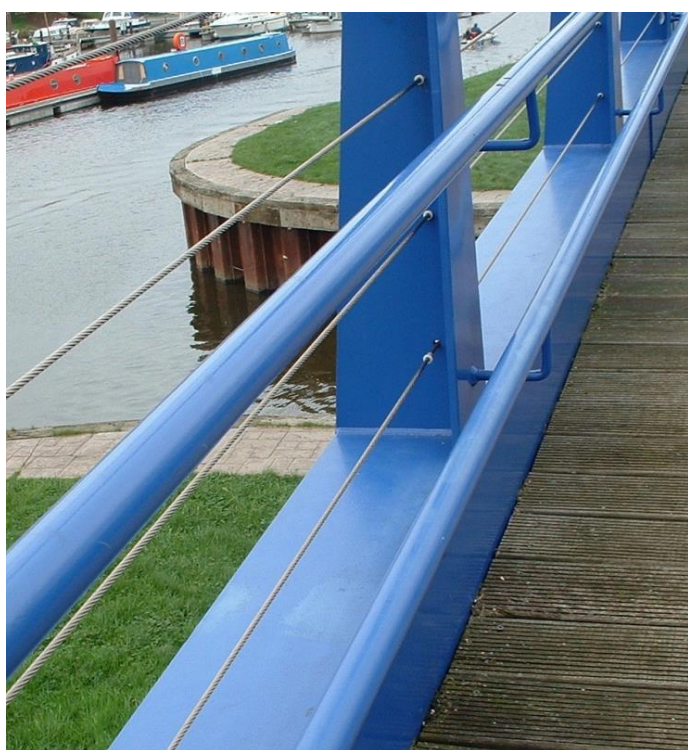
Le système utilisé (**ZINGA** + peinture mono-composante PU), était toujours en très bon état,
7 ans après l'application.
