## STEUNPIJLERS IN ZEE - KILLYBEGS PIER MET VISFABRIEK IERLAND

De toepassing van **ZINGA** op de pijlers die de pier in de haven van Killybegs ondersteunen, werd in de zomer van 2000 aangebracht.

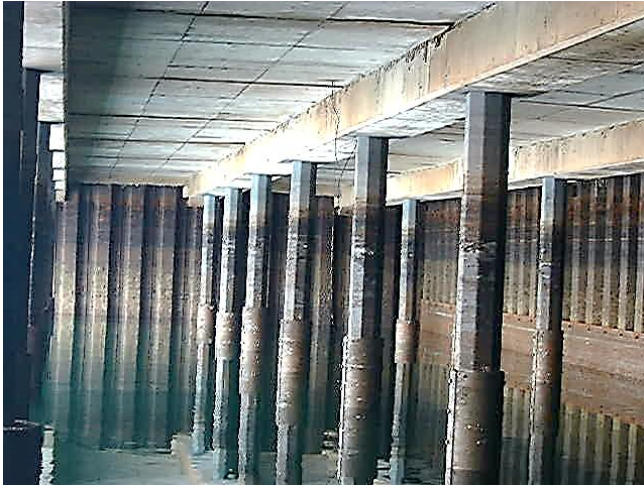
De visserij-pier, die fabrieksgebouwen ondersteunt, is opgebouwd uit 309 zeshoekige pijlers van zacht staal, allemaal ongeveer 600 mm in diameter.

Deze onbehandelde pijlers lagen al 25 jaar in zee en verloren tot 2 mm staaldikte per jaar door de aanwezigheid van zout en bacteriën in het zeewater.

De wateren rond Killybegs zijn uniek omdat ze de hoogste corrosiegraad in Europa hebben.

De ruimte tussen het betonnen oppervlak van de pier en het waterpeil bij eb is ongeveer 3 tot 4 meter. Bij vloed wordt 1,5 tot 2 meter van elke pijler volledig ondergedompeld in zeewater.

De pijlers werden voorbehandeld door hoge druk waterstralen en nadien gritstralen tot de graad SA 2,5 met een Rz van 40 tot 60  $\mu\text{m}$ .
