## KALVØYA BRUG - BÆRUM - NOORWEGEN

### BRIGDE TOO KALVØYA.

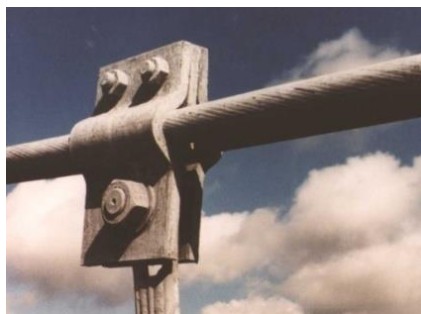
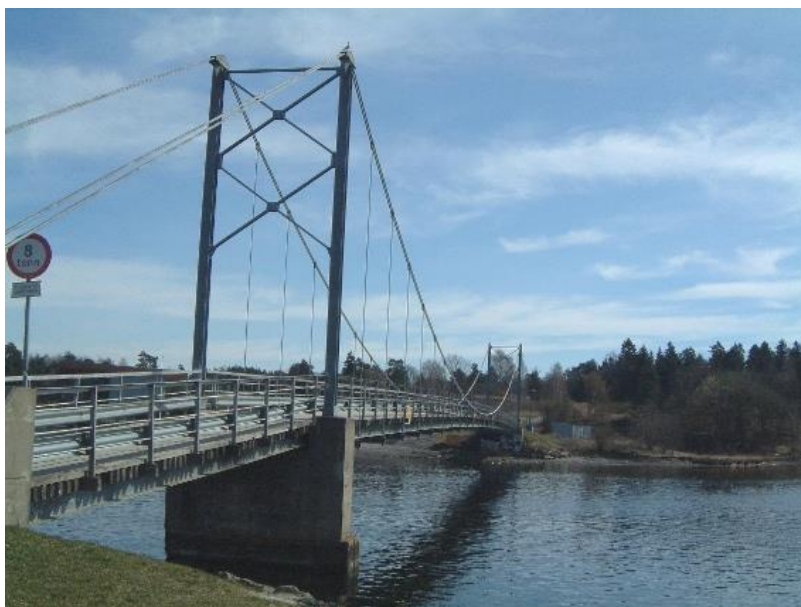
In 1985 werd **ZINGA** toegepast met borstel op de stalen structuren van de **Kalvøyabrug**, gelegen in de Oslo Fjord.

Voor de draagkabels gebruikte men verfhandschoenen.

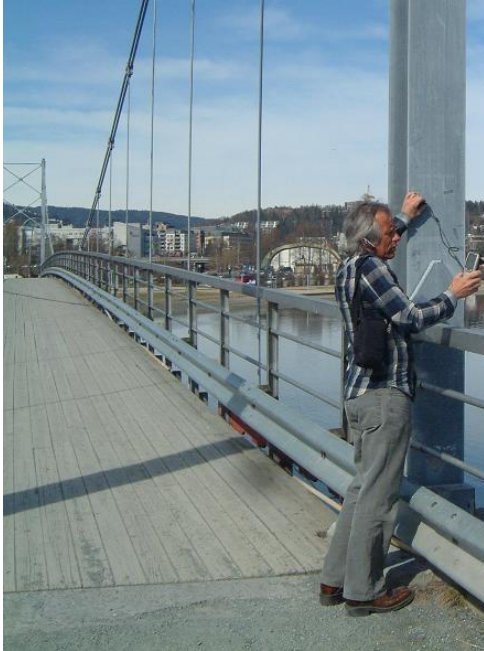
In Februari 2010, **25 jaar na de applicatie**, werd de laagdikte van **ZINGA** gemeten op de Kalvojabrug.

**Na 25 jaren bedroeg het verlies in laagdikte slechts gemiddeld 30 µm.**

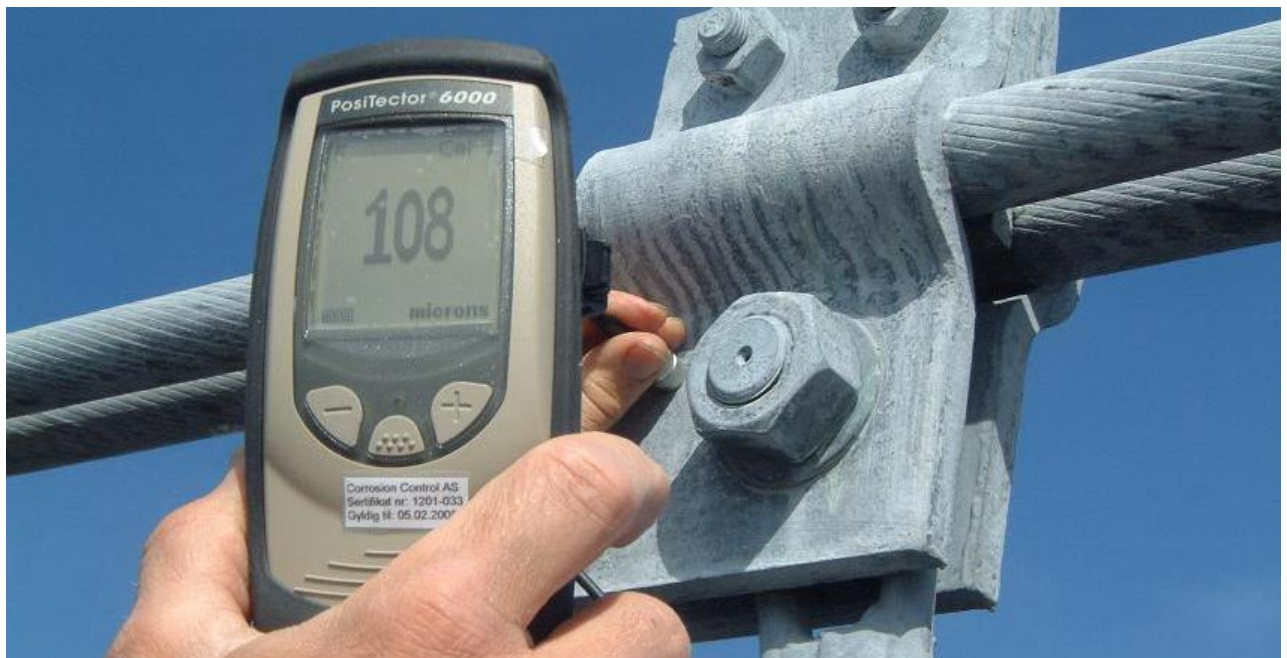
Viser til inspeksjon av Kalvøya Bru og Løkke bru 02.11.2012.

Tilstanden pr.d.d.er god uten synlig gravrust/erosjon/rinneer på tårn, bielker, kabler, hengestener og rekkverk, kun stedvis "overflaterust".

In November 2011, **hetzij 26 jaren na applicatie**, werd een inspectie op de brug uitgevoerd door **Sven Ola Johnsen (FROSIO inspecteur)**.

***"Goede staat zonder zichtbare roest op de torens, balken, kabels, hangers en brugleuningen, enkel hier en daar lokale "lichte roest".***
