PONT KALVØYA – BÆRUM – NORVÈGE

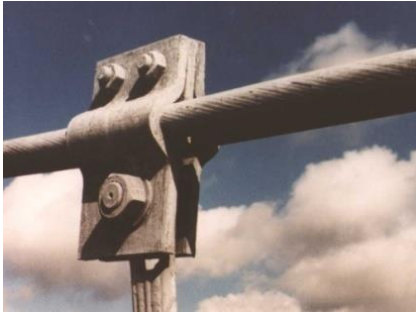
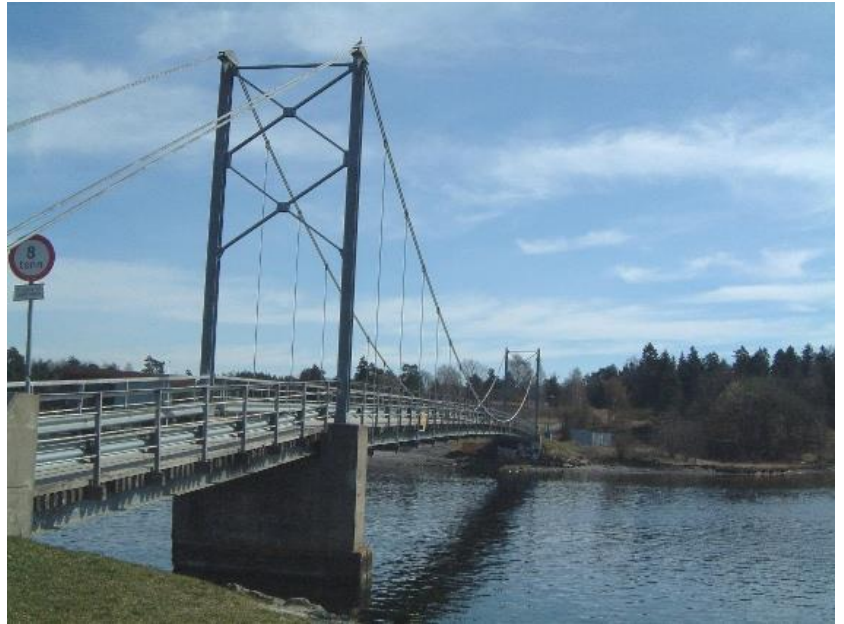
En 1985 le **ZINGA** a été appliqué à la brosse sur les structures en acier du **Pont Kalvoya** situé dans le fjord intérieur d'Oslo. On a utilisé des gants de peinture pour l'application du **ZINGA** sur les câbles de support.

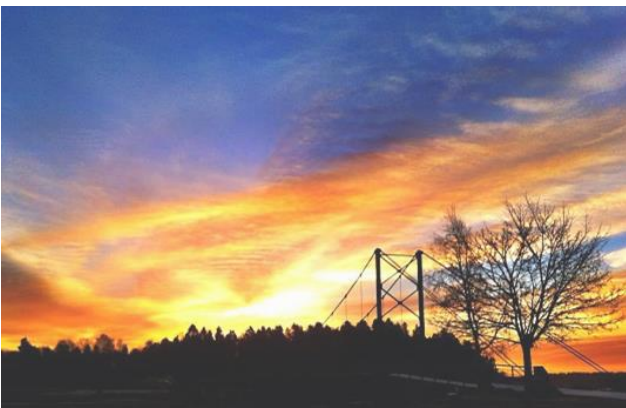
The Kalvøyabrua was inspected in April 1995 by det Norske Veritas Certification A/S.

Their comment in 1995 was that this bridge was in a good condition. Compared with the control in 1985 (another system for about the same period of time) the bridge was in a considerable better condition regarding corrosion protection of the steel parts and carrying cables.

It took 5 kg ZINGA to touch up the entire bridge for some small scratches, and this 10 year after the first treatment.
