AEROPORT de DÜSSELDORF – ALLEMAGNE

Ref: Airport Düsseldorf-Application/ Alternative to hot-dip-galvanisation & repair / ZINGA / KALTZINK HS 300
Guarantee period 10 years/ Assembly 1990/ Layer thickness of 150 microns totally/ No additional passive coating (paints) / DSD Dillinger Stahlbau GmbH

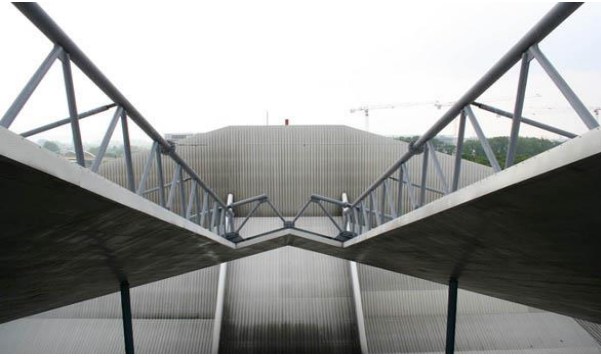
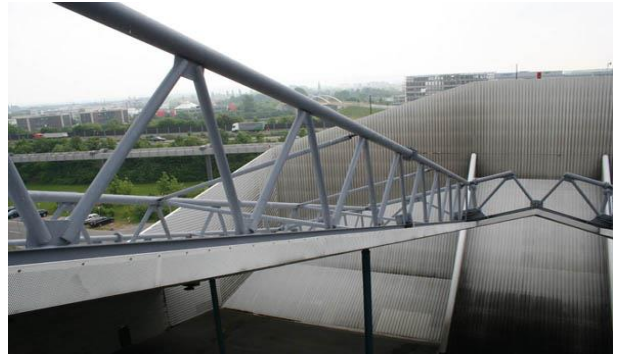
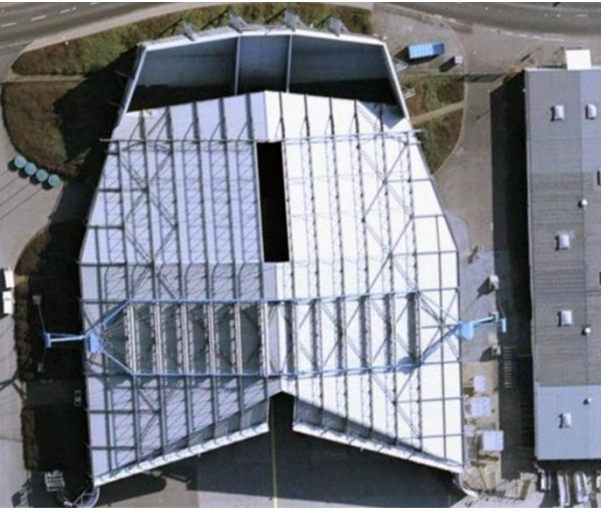
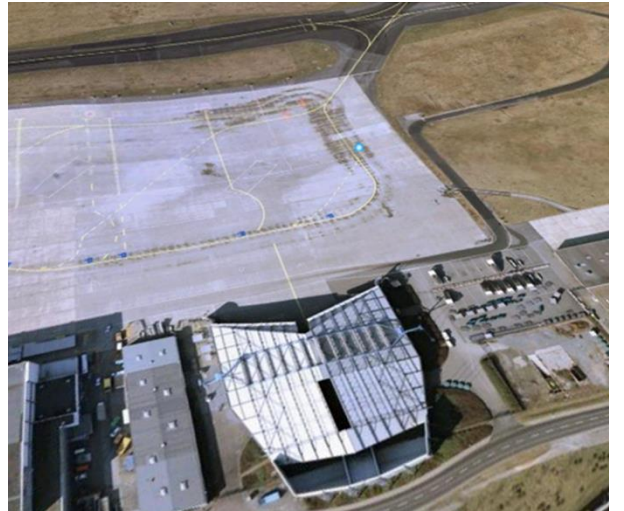
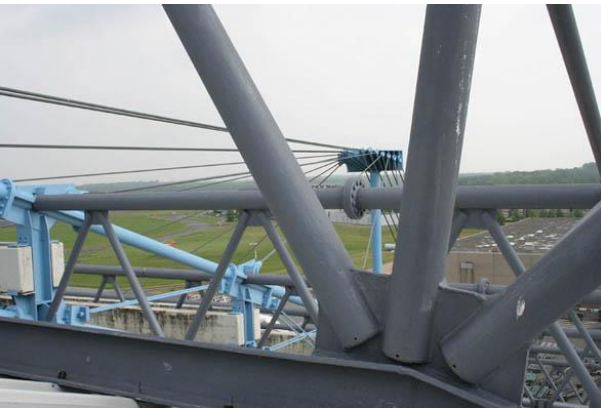
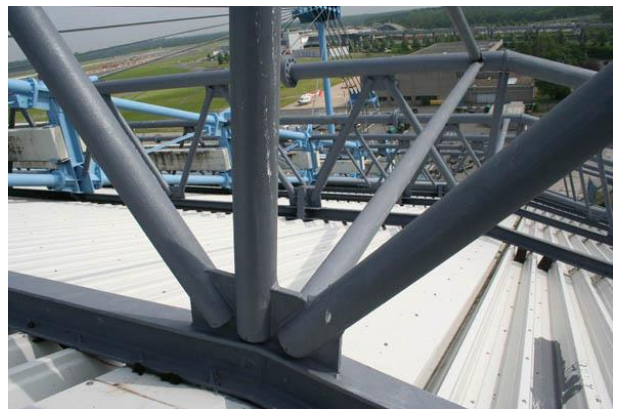
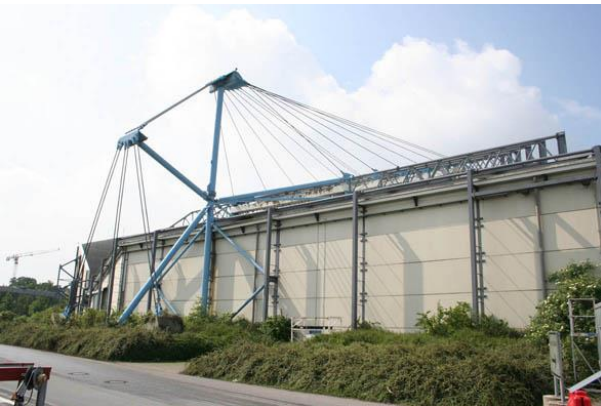
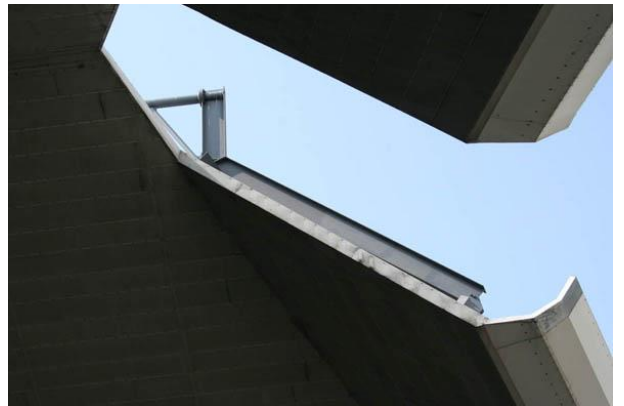
Peu avant le contrôle de la structure en présence des responsables de l'Aéroport en mai 2008: la structure métallique à l'extérieur du bâtiment et sur le toit a été peinte après une période de 10 ans de garantie, alors qu'il n'y avait pas de plaintes ou traces de corrosion. Ceci a été effectué uniquement pour des raisons esthétiques et à cause des circonstances agressives du milieu dans lequel se trouve le bâtiment.

ZINGA	2 x 75 µm EFS
Finition Fer Micacé local	2 x 130 µm
