## CAPACITÉS à EAU – S/Y ADELA – ROYAUME UNI

Capacités à eau protégées au ZINGA en 1998 et à nouveau en 2006.

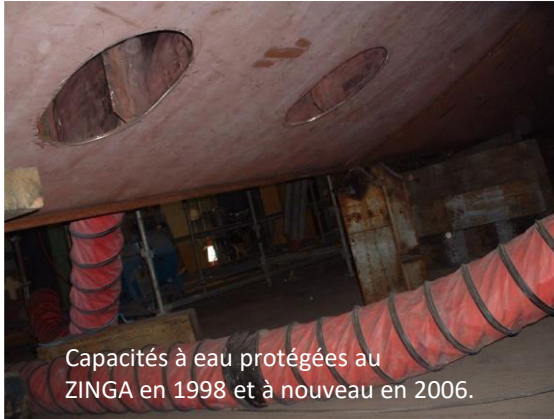
Ce yacht fabrique une tonne d'eau douce par jour à partir de son installation de dessalement à bord. Les réservoirs d'eau étaient à l'origine revêtus d'époxy en 1998 lors de la construction du yacht. Mais seulement six semaines plus tard, des problèmes de courants vagabonds avaient provoqué le décollement cathodique du revêtement époxy, et il y avait des cloques sur toutes les parois du réservoir avec la rouille qui a suivie.

En 2006, soit 8 ans plus tard, une inspection a été effectuée sur les réservoirs d'eau. Le capitaine a jeté un rapide coup d'œil dans le réservoir et a vu que tout le zinc avait été consommé, donc les réservoirs étaient couverts de rouille. Mais une nouvelle inspection approfondie a révélé que la rouille provenait en fait de quelques zones non revêtues et était répartie uniformément sur la surface. Mais sous la rouille, il y avait encore une belle couche de **ZINGA**.

Le problème des courants vagabonds a été réglé et ils ont reçu une spécification pour appliquer le **ZINGA**.

L'on a alors décidé de couper 6 trappes d'accès au-dessous de la ligne de flottaison pour permettre un accès approprié pour une personne et des tuyaux de grenailage dans les zones du réservoir. Cela a ensuite été fait selon une spécification Lloyds.
