## WATERTANKS – ZEILJACHT ADELA – VERENIGD KONINKRIJK

Water tanks behandeld met ZINGA in 1998 en nogmaals in 2006.

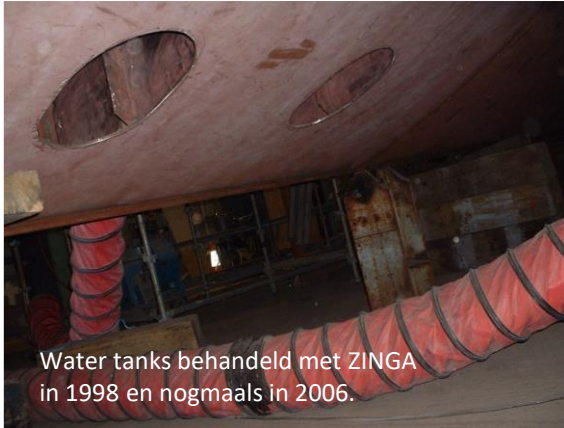
Dit jacht produceert 1 Ton vers water per dag dankzij haar ontziltingsysteem aan boord. De watertanks werden oorspronkelijk in 1998 gecoat met een epoxy verf, toen het jacht werd gebouwd. Minder dan zes weken later veroorzaakten stroom storingsproblemen kathodische ontbinding van de epoxycoating en er ontstond blaasvorming over de hele tankmuren met als gevolg dat er zich roest begon te vormen. Het probleem met de stroomstoring werd opgelost en ze kregen een specificatie **ZINGA** te gebruiken, hetgeen ze ook deden.

In 2006, **8 jaar later**, werd er nog een inspectie uitgevoerd op de tanks. De kapitein had vluchtig in de tank gekeken en gezien dat al het zink opgebruikt was waardoor de tanks met roest bedekt waren. Maar een meer grondige inspectie bracht aan het licht dat de roest in feite voortkwam van enkele onbehandelde plaatsen en zich verspreidde over het oppervlak met **ZINGA**, door het schommelen van de romp. Onder de roestlaag bevond zich nog steeds een mooie laag **ZINGA**!
