USINE DE PAPIER – PAPIRUS - BRÉSIL

En Décembre 2010, une application test a été réalisée dans l'usine de production de papier, où les conditions intérieures sont chaudes et humides.

Un système **ZINGA** duplex (ZINGA + époxy) et un système époxy conventionnel (Époxy 2 couches).

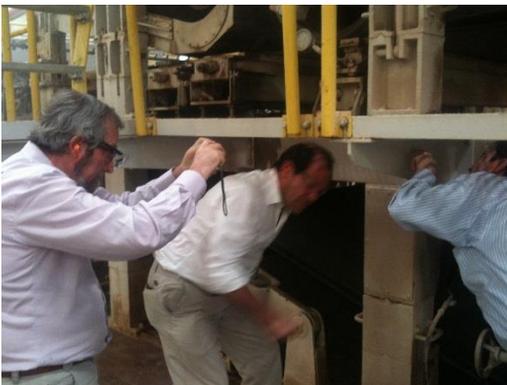
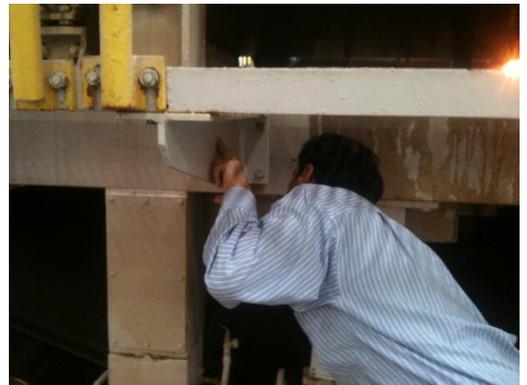
Après 24 mois, le système **ZINGA** n'a montré aucun signe de corrosion.
Tous les supports non traités avec **ZINGA** ont bénéficié du système **ZINGA** après 18 mois.

Gauche & droite:
L'équipe de
ZINGA pendant
une inspection,
24 mois après les
essais, dans
l'usine de papier
PAPIRUS.
