## PARLEMENT DU QUÉBEC – CANADA

Les travaux de restauration du bâtiment du Parlement du Québec ont démarré le 5 octobre 2005. Cent dix ans s'étaient écoulés depuis l'installation de sa couronne. Le point culminant de la couronne s'élève à 52,5 mètres au-dessus du trottoir.

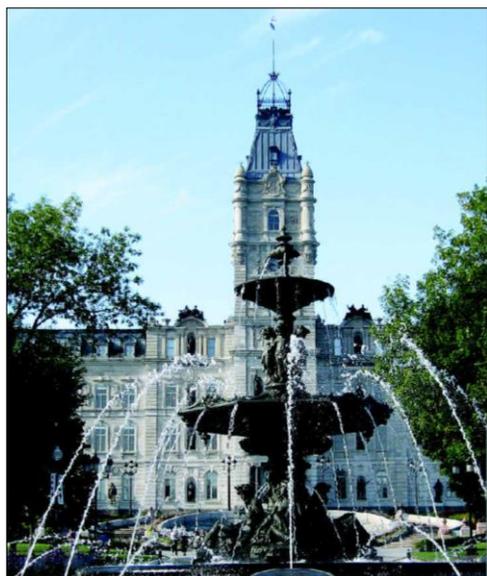
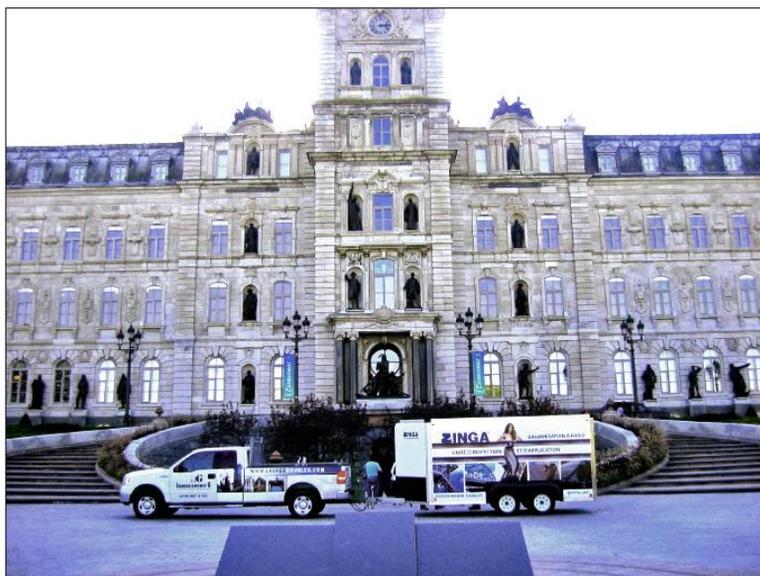
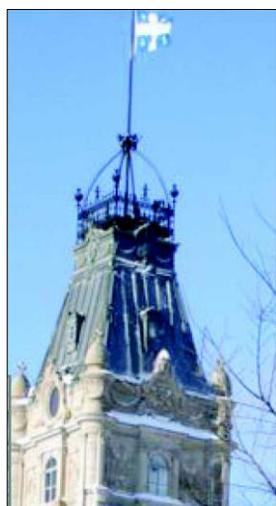
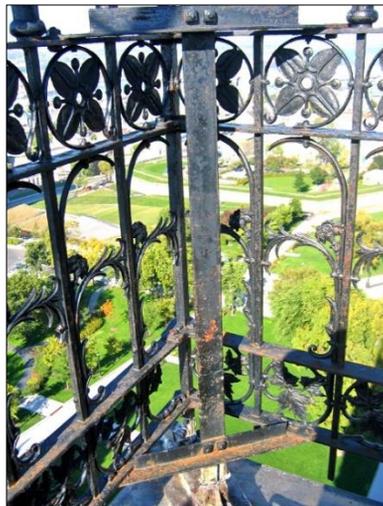
Ci-dessous une photo de l'unité mobile **ZINGA** prête à entamer le recouvrement des pièces en fonte devant le bâtiment du Parlement de la Ville de Québec!

Systeme:  
ZINGA 2 x 60 µm EFS  
+ 2 couches de peinture PU

Afin d'enrayer le processus de corrosion, toutes les composantes, neuves et anciennes, ont reçu une généreuse application de zinc selon le procédé avec le film galvanisant **ZINGA**. Deux couches de peinture polyuréthane à haute performance ont ensuite été appliquées afin d'assurer à l'objet d'art une protection long terme.
