## GOEDERENWAGONS – ROMPETROL – ROEMENIË

## REFERENCE LETTER ROMPETROL ROMANIA LETTER DATED 15/09/2010

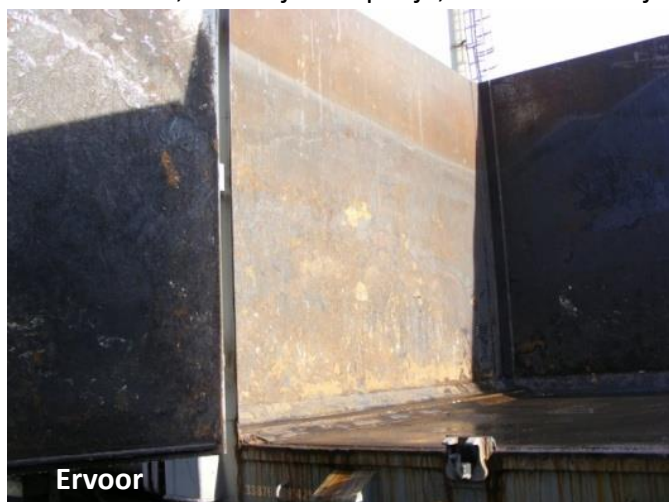
Ervoor

After 6 months already the old paint came loose on a large part of the surface and the metal started to corrode.

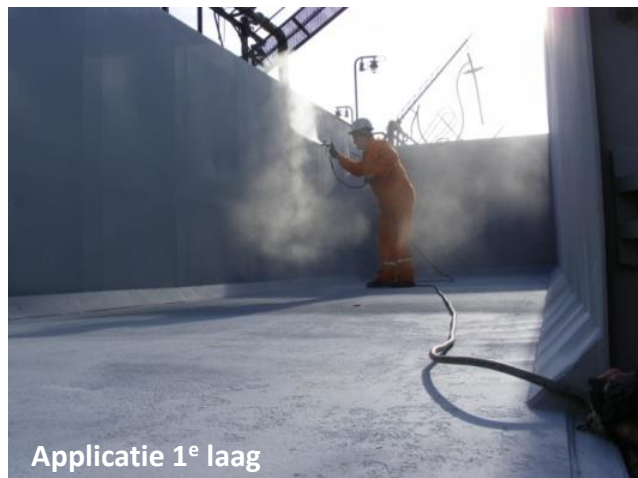
Applicatie 1<sup>e</sup> laag

In November 2009 werd **ZINGA** gebruikt om 70 goederenwagens van **ROMPETROL** tegen corrosie te beschermen.

Op elk van deze 70 treinwagens werd 80 kg **ZINGA** verbruikt. 120 µm DFD in 2 lagen van elk 60 µm DFD werd aangebracht door een airless spuitpistool door de aannemer 'General Navorep'.

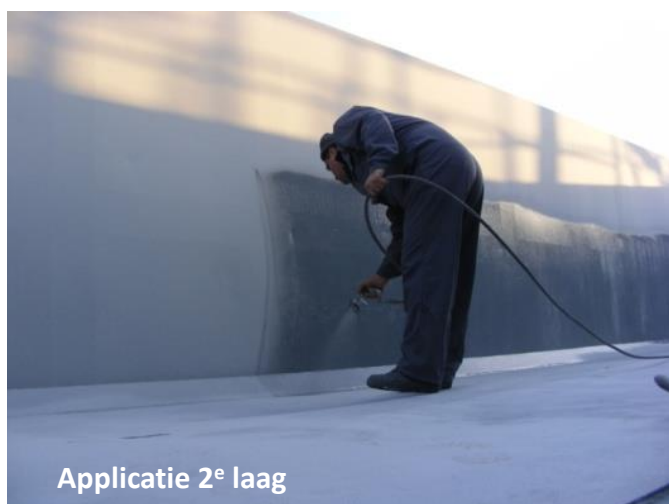
Applicatie 2<sup>e</sup> laag

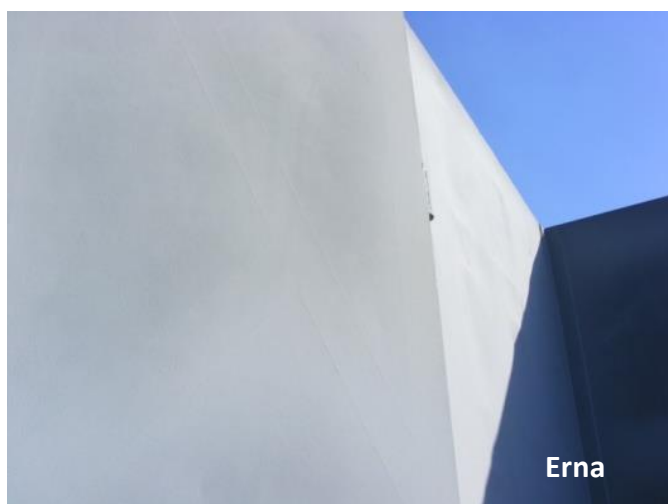
Erna

In November and December 2009, the inside of the wagons was treated with ZINGA and the state of the wagons was inspected in September 2010. No trace of coming loose or dissolving of ZINGA was found, nor was there any sign of corrosion.
