PONT REYNELLA – ADELAÏDE – AUSTRALIE

Réfection du Pont Reynella en Australie du Sud (sud d'Adelaide), système duplex **ZINGA** en Juin 2008.

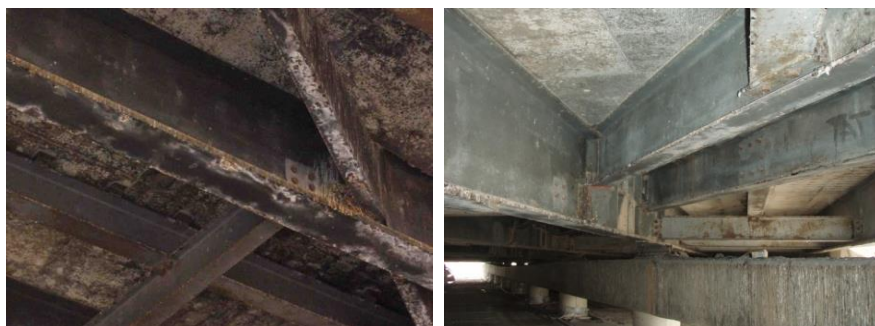
Ces photos indiquent
clairement le haut degré
de corrosion avant
réparation avec le système
ZINGA
