## PYLÔNES ELECTRIQUES – TRANSEND – AUSTRALIE

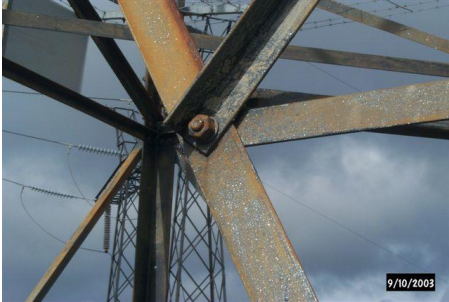
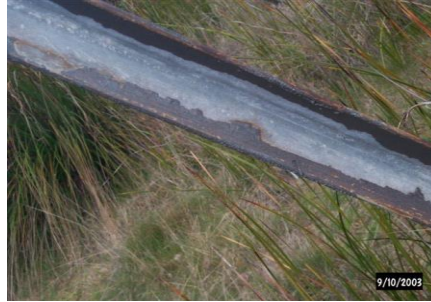
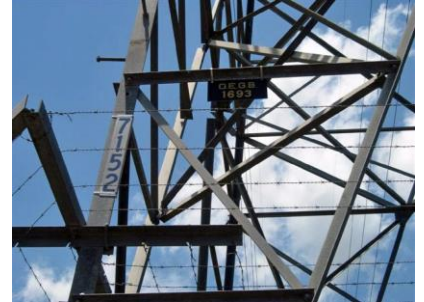
- Début d'application en Avril 2004 sur un pylône à haute tension situé près d'un four à fusion et en bord de mer.
- Réparation de la galvanisation à chaud
- Grenailage à l'eau & **ZINGA** 120 µm EFS

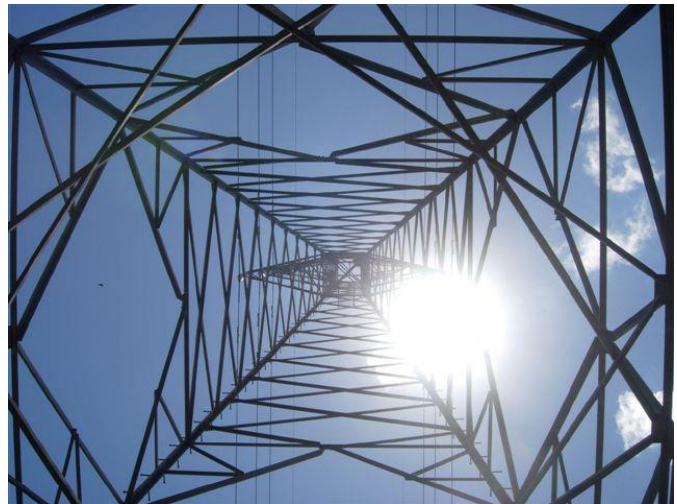
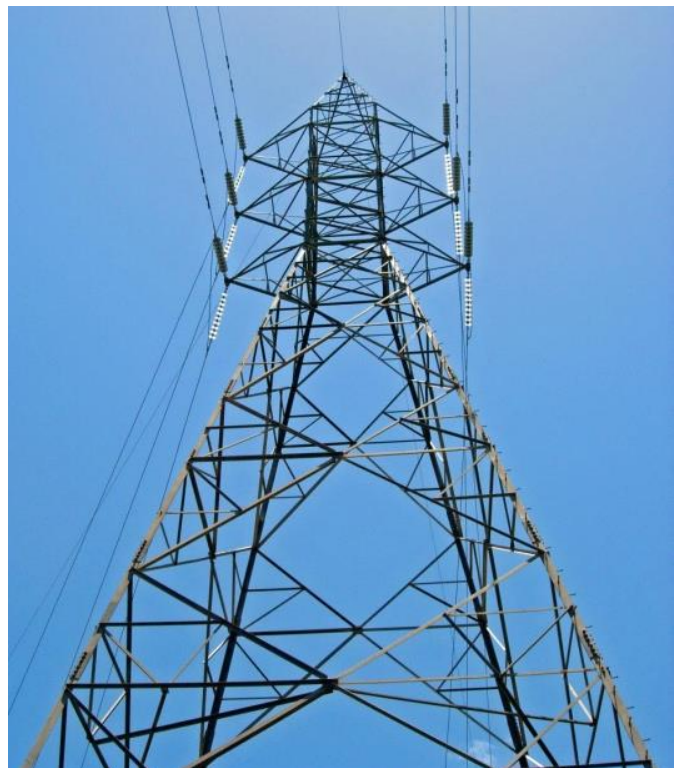
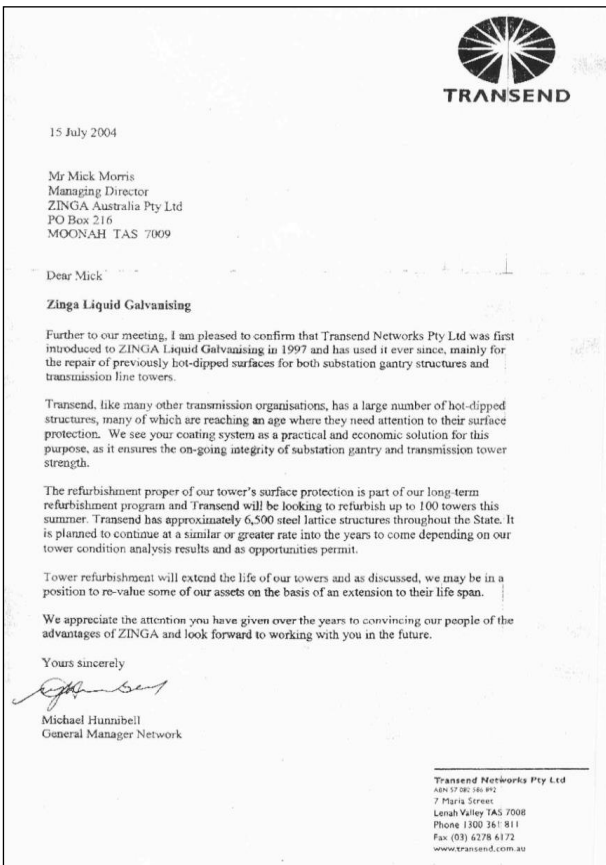
Systeme:

ZINGA 2 x 60 µm EFS
