DRINKWATER TANK – SAO PAULO – BRAZILIË

In 2013 werd de toren van een drinkwatertank nabij de huizen van een strand in Sao Paulo beschermd met **ZINGA**.

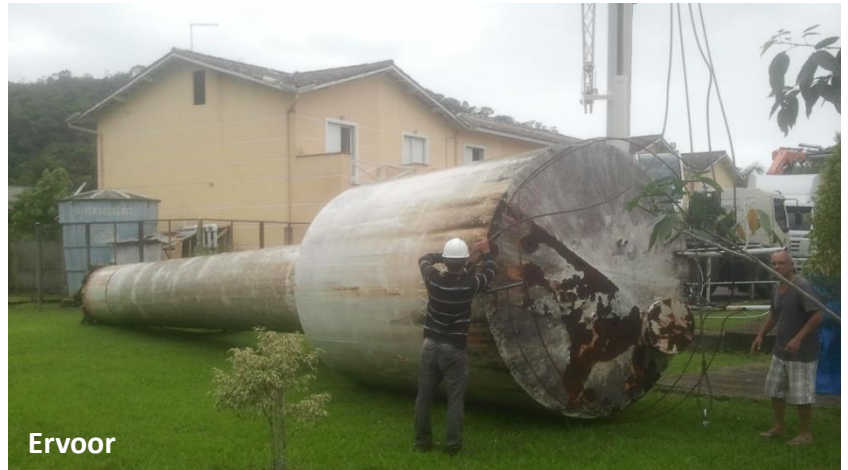
De watertanks waren zwaar geïrodeerd. Na demontage van de torens werden ze behandeld in een werkplaats. Het oppervlak is gereinigd en geschuurd voor een eerste toepassing van **ZINGA**.

Ervoor

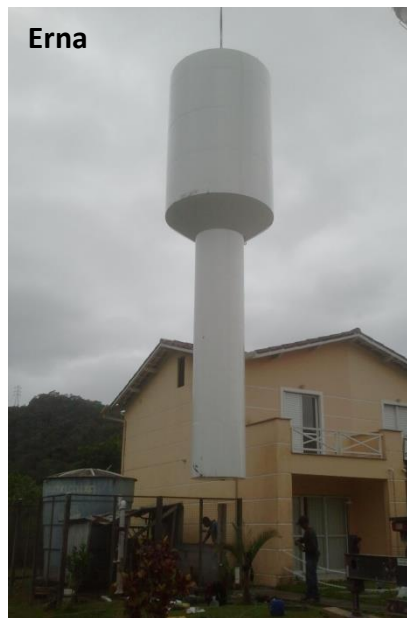
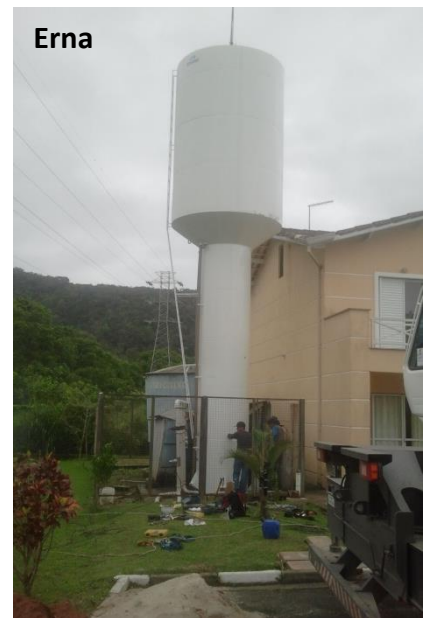
Het buitenste deel van **ZINGA** werd bedekt met een UV-bestendige PU, de binnenkant werd bedekt met een epoxy die geschikt is voor contact met drinkwater.

Erna

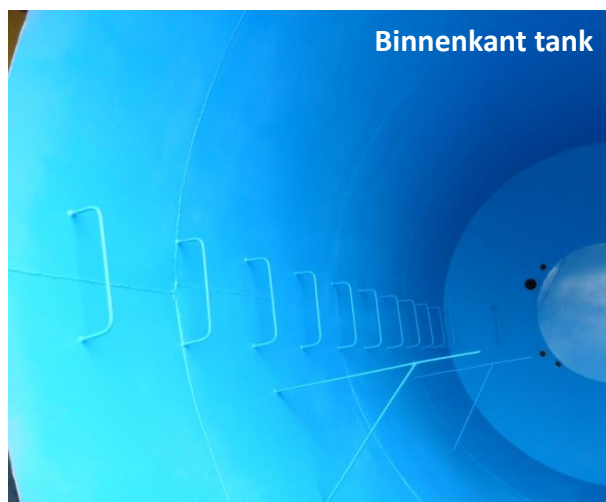
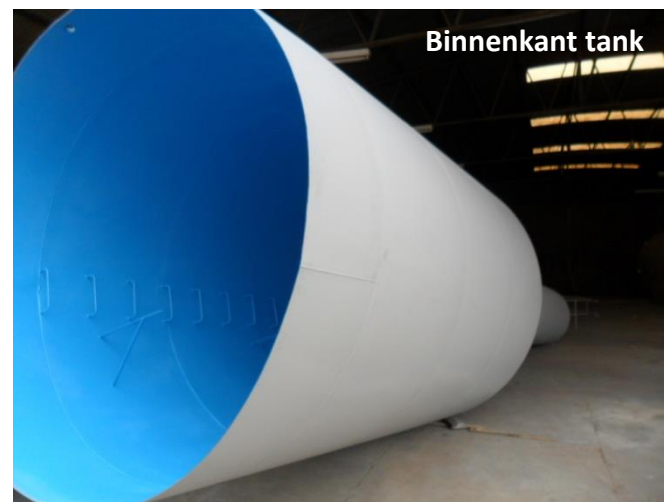
Binnenkant tank
