RÉSERVOIR EAU POTABLE – SAO PAULO – BRÉSIL

En 2013, la tour d'un réservoir à eau potable située près des maisons d'une plage à Sao Paulo, a été protégée avec le **ZINGA**.

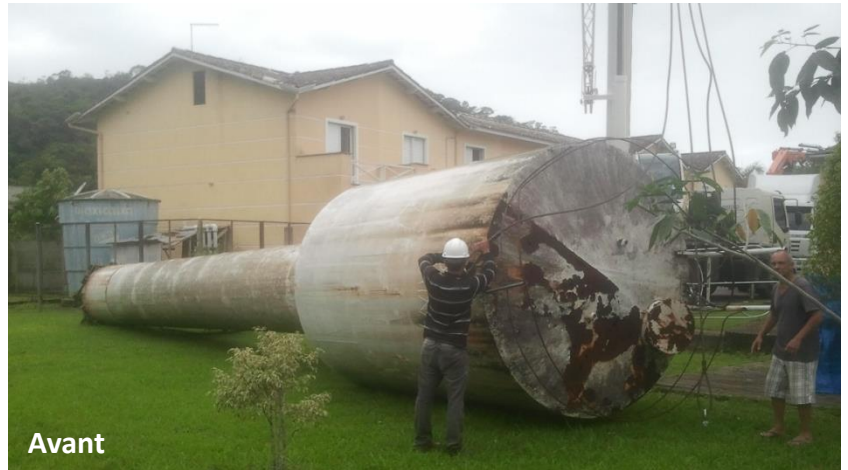
Les réservoirs d'eau étaient fortement corrodés. Après le démontage des tours, elles ont été traitées dans un atelier. La surface a été nettoyée et sablée avant une première application de **ZINGA**.

Avant

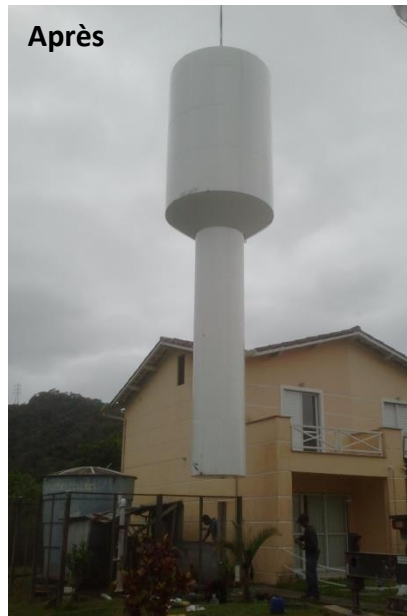
La partie extérieure en **ZINGA** a été recouverte d'un PU résistant aux UV, l'intérieur a été recouvert d'un époxy adapté au contact avec de l'eau potable.

Après

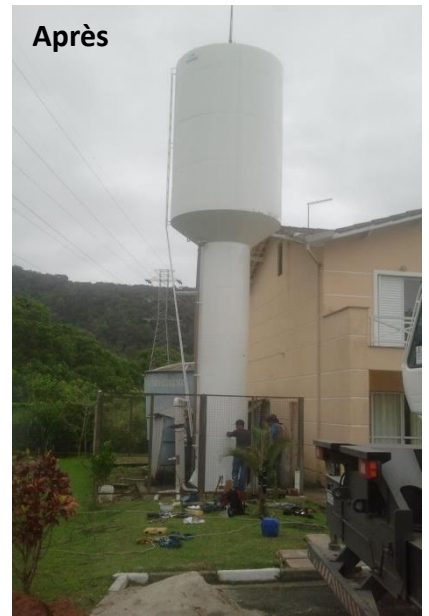
Après

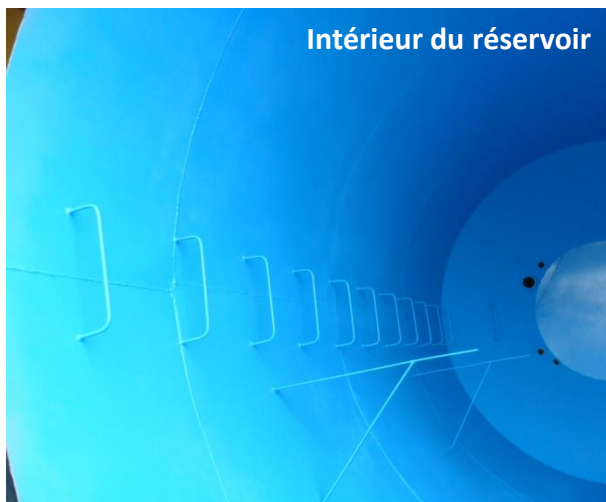
Intérieur du réservoir

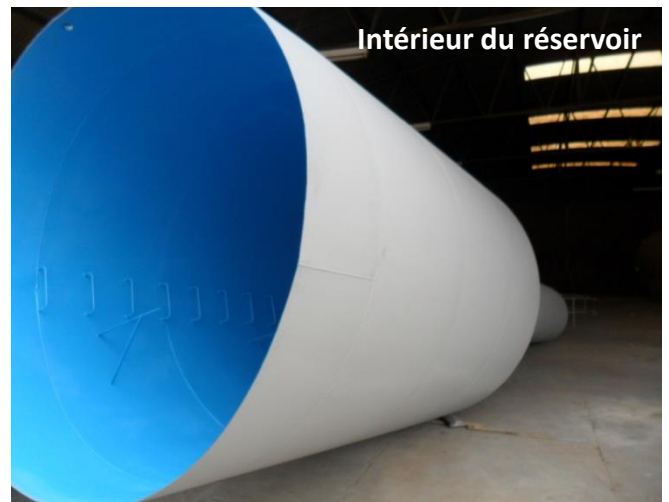
Intérieur du réservoir
