BOORPLATFORM – POLVO – BRAZILIË

Foto van het boorplatform **POLVO** in de Zuid-Atlantische Oceaan, Brazilië.

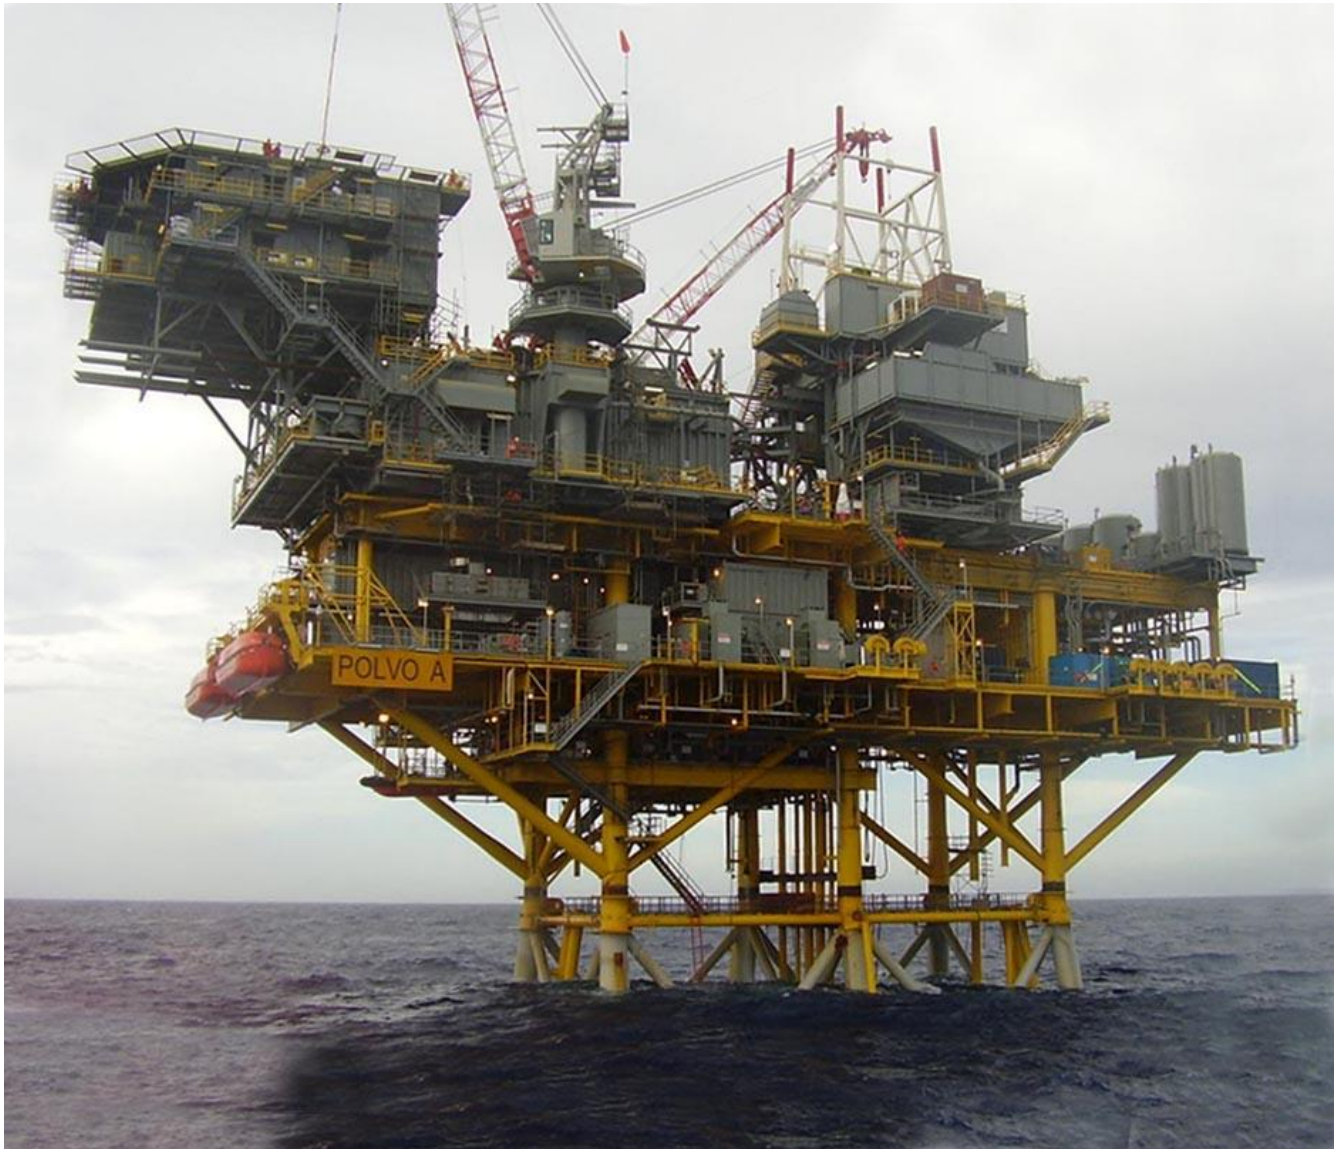
ZINGA werd aangebracht voor verschillende herstellingen boven en onder de waterlijn.

Systeem:

Oppervlakte voorbehandeling:
reinen met water d.m.v. hoge druk
zandstralen SA 2.5 op bepaalde locaties

ZINGA 2 x 60 µm DFD
