DRAAISTEL – CAMRAIL – KAMEROEN

Een draaistel van **CAMRAIL** is met **ZINGA** behandeld.

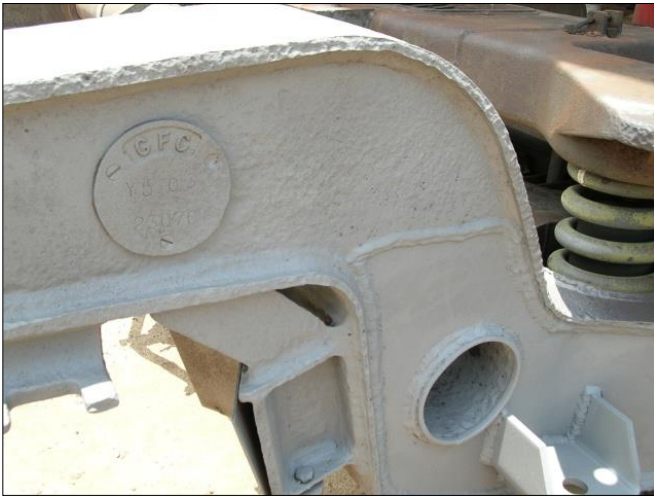
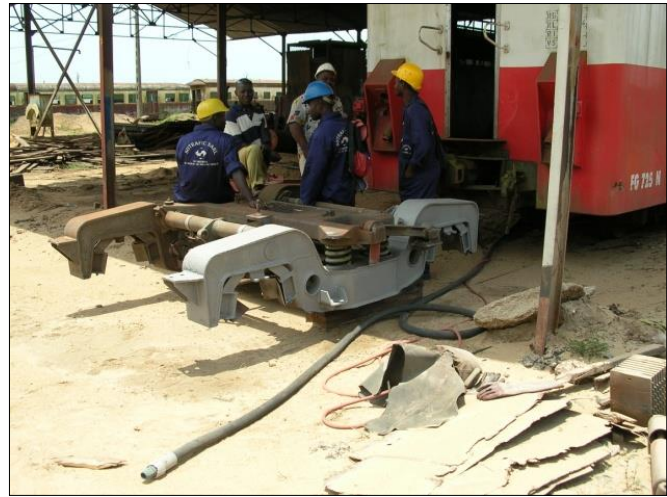
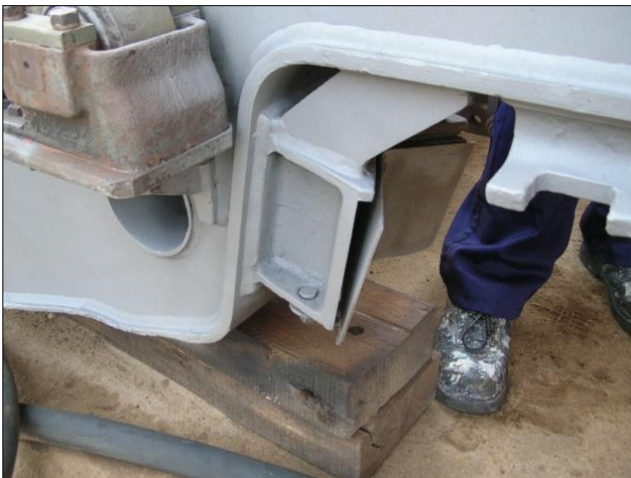
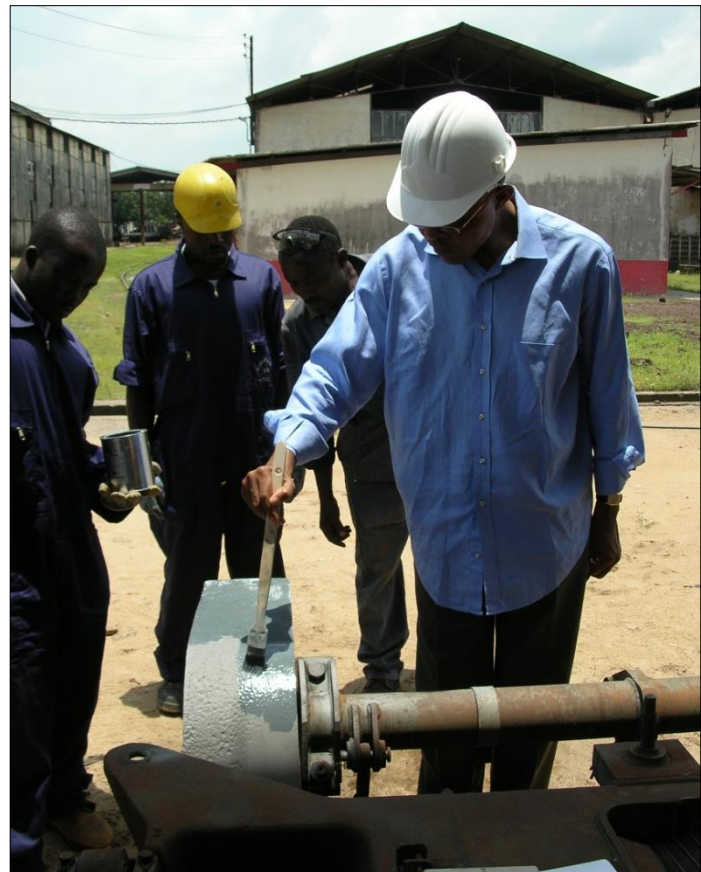
Probleem: aantasting ten gevolge van urine van passagiers

Systeem:

Oppervlakte voorbehandeling:

Reinigen met hoge druk

Zandstralen SA 2,5

Rz = 114 – 50 = 64 µm

ZINGA

3 x 60 µm DFD
