SEIMS BRUG – NOORWEGEN

Deze brug werd in 1991 beschermd met **ZINGA**. Sindsdien werd er geen enkel onderhoud uitgevoerd, noch waren er kosten van herstellingen aan de **ZINGA** bescherming. Bij een grote inspectie in de zomer van 2016 bleek dat de **25 jaar oude ZINGA-laag** het staal nog zeer goed beschermde en in de volgende jaren nog zou blijven beschermen.

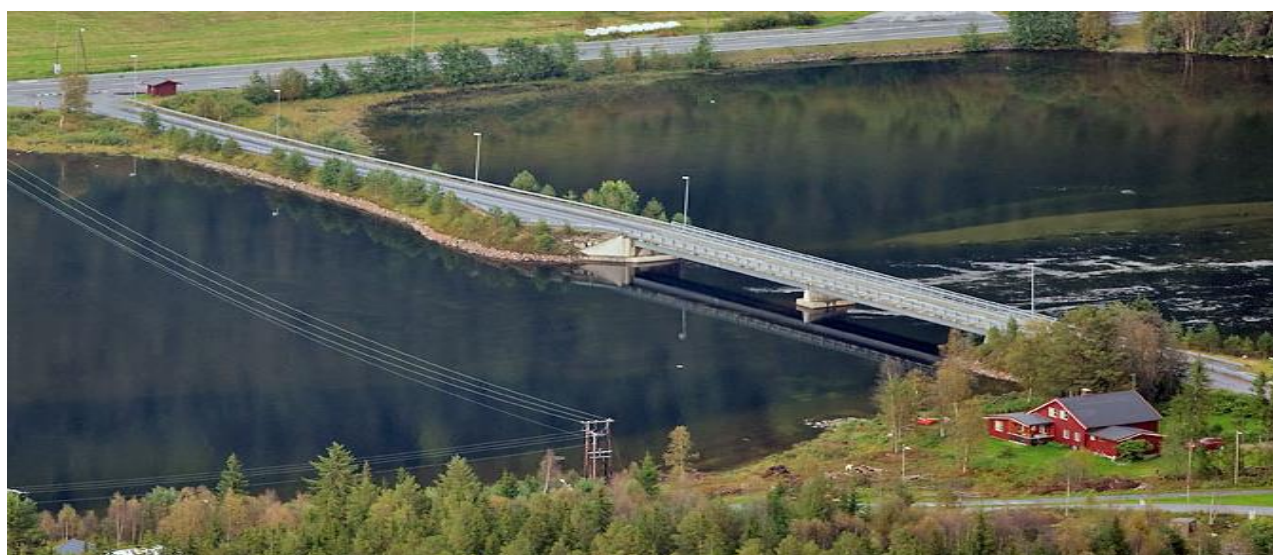
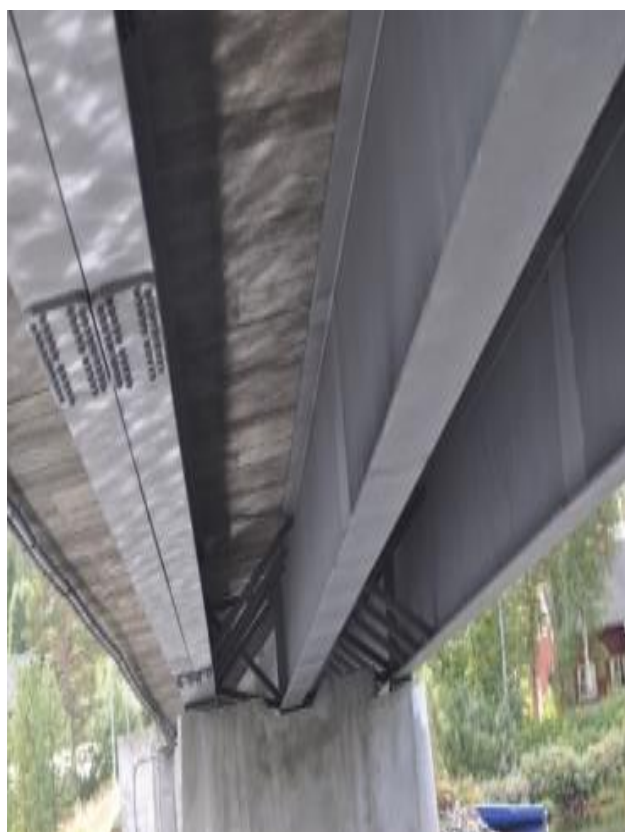
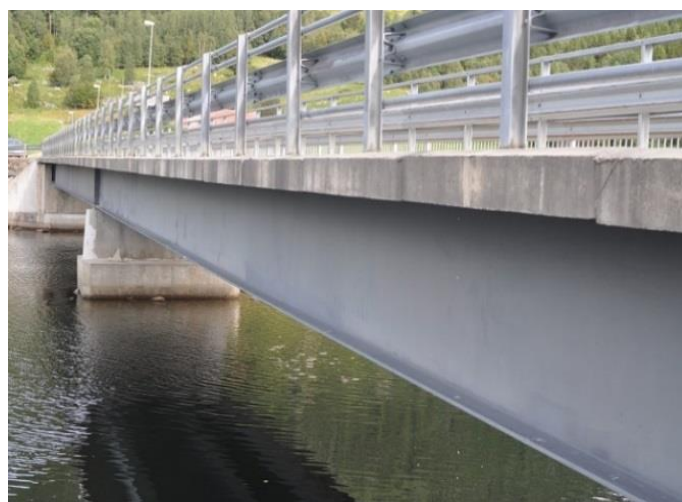
Op bepaalde plaatsen was de bescherming eerder dun geworden en men heeft dus voorgesteld om een bijkomende laag **ZINGA** op deze plaatsen aan te brengen.

Deze foto's werden **25 jaren na applicatie** genomen, zonder enig tussentijds onderhoud.
