## PARAPET DU PONT SANDESUND - NORVÈGE

Le **pont Sandesund** est le troisième plus long pont de Norvège, avec une longueur de 1,5 km. Il a été construit en 1978, avec un pont parallèle afin de doubler le nombre de voies de deux à quatre en 2008.

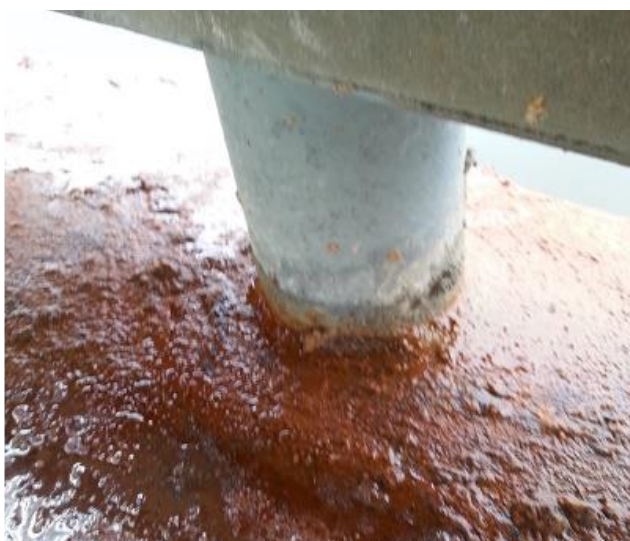
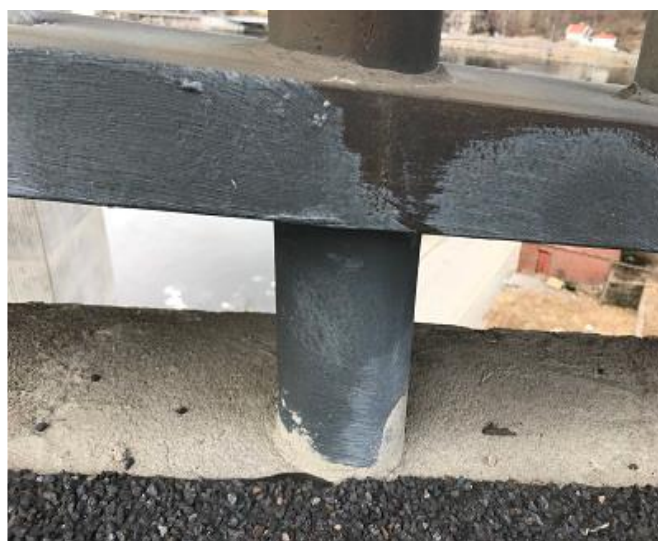
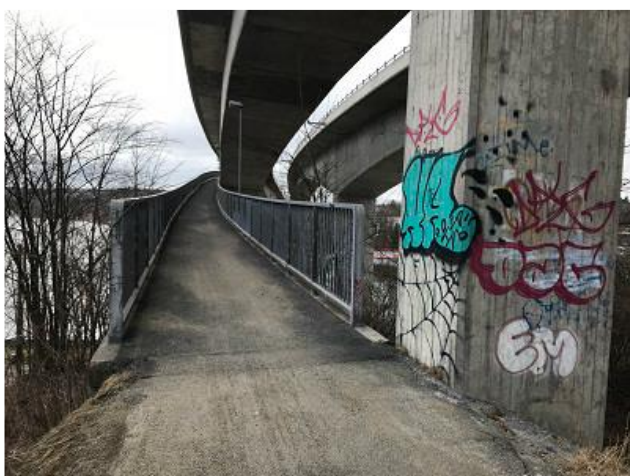
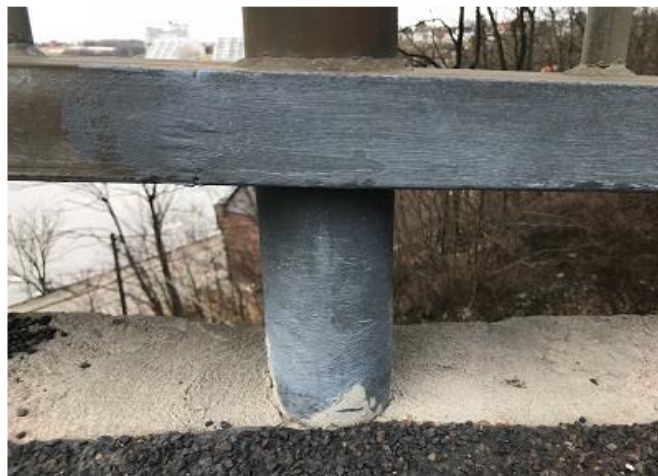
Le parapet le long du passage de promenade qui est partiellement en dessous et à côté du pont est posé sur environ 300 pylônes en acier (rails). Malgré le fait que ces rails ne font pas parties de la route, les sels et impuretés des routes tomberont toujours vers le bas sur ce chemin. La réparation de ces parapets avec du **ZINGA** a été exécutée en 2012.

Une inspection en Mars 2018 ne faisait apparaître **aucune corrosion après 6 ans**.

Système:

ZINGA 3 x 50 µm EFS
